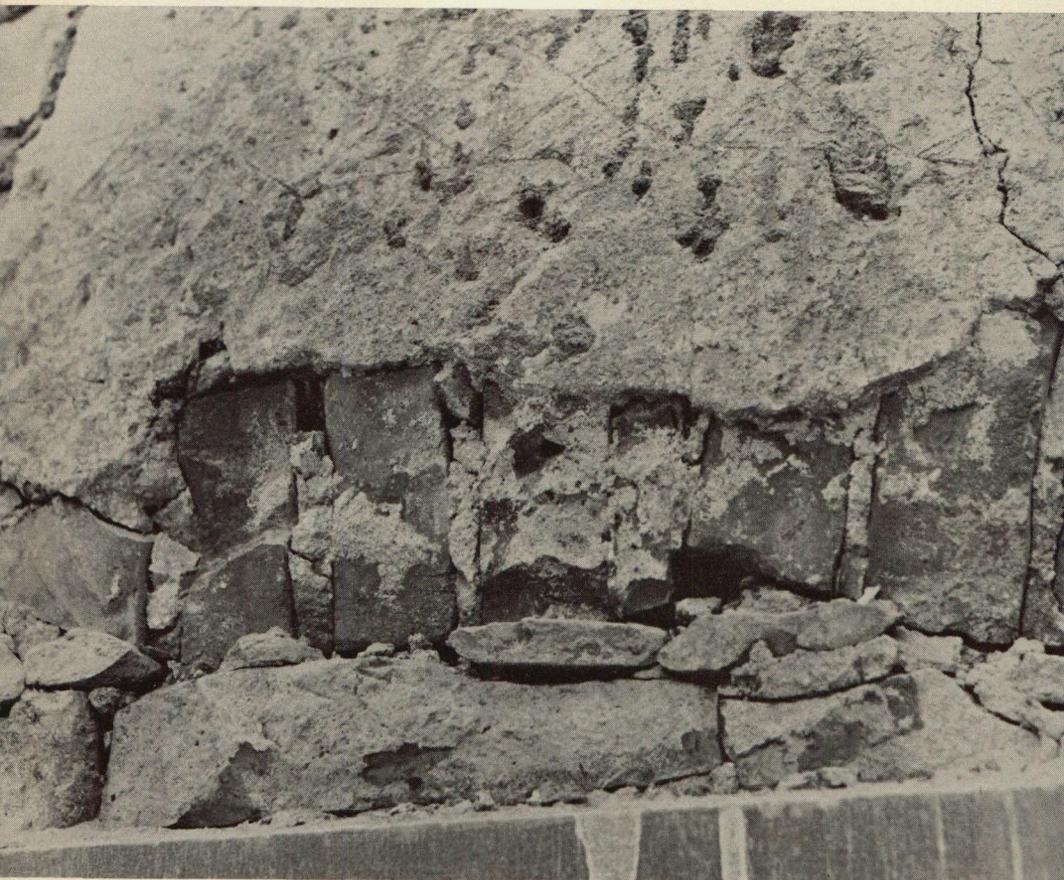
Abb. V. Kratzspuren auf ursprünglichem Putz über dem Fenstersturz im 1. Obergeschoss
