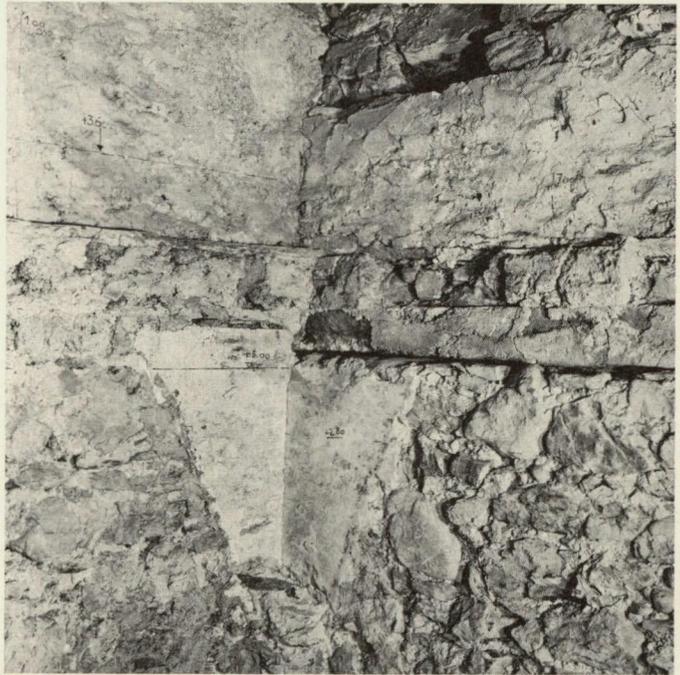
19

Schiff, Nordostecke. Horizontaler Ansatz der Flachdecke I. Rechts ist der Abdruck der Mauerlatte zu erkennen. Darauf lagen Deckenbalken, an denen in nordsüdlicher Richtung die breiten Deckenbretter angeschlagen waren. Breite und Lage der Deckenbalken und -bretter durch Abdrücke im Mörtel gesichert. Links verputzte Giebelfläche

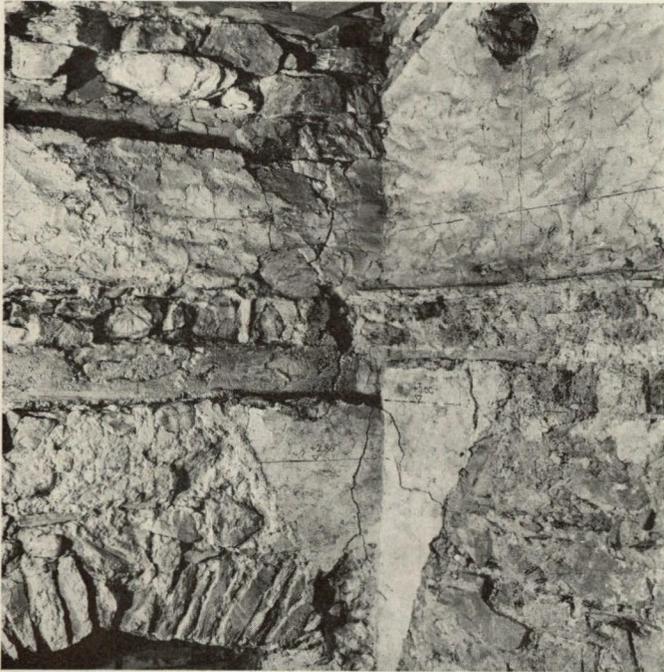
20

Wie 20, Nordwestecke. Zu beachten ist der Abdruck des Deckenbrettes, welcher den Verputzrest I an der Eingangswand oben begrenzt
