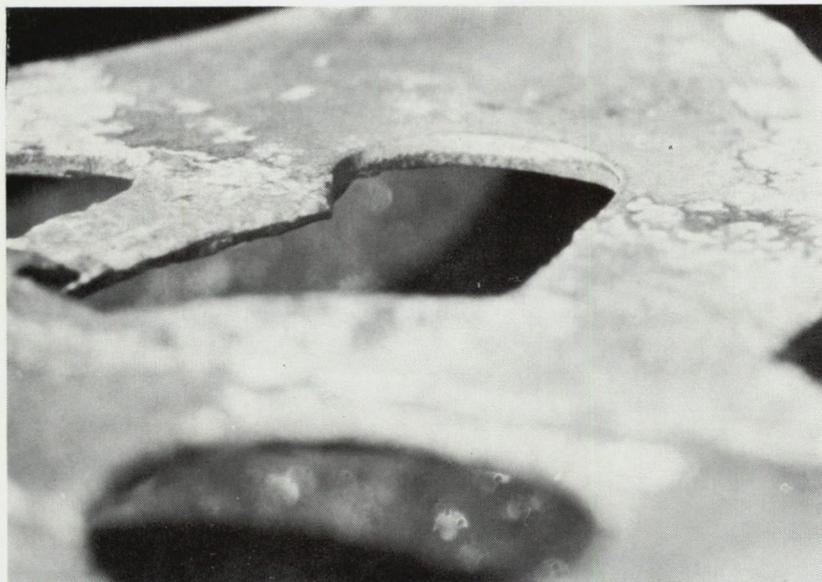
Abb. 5 Typischer Stanzrand mit senkrecht verlaufenden Stanzriefen.

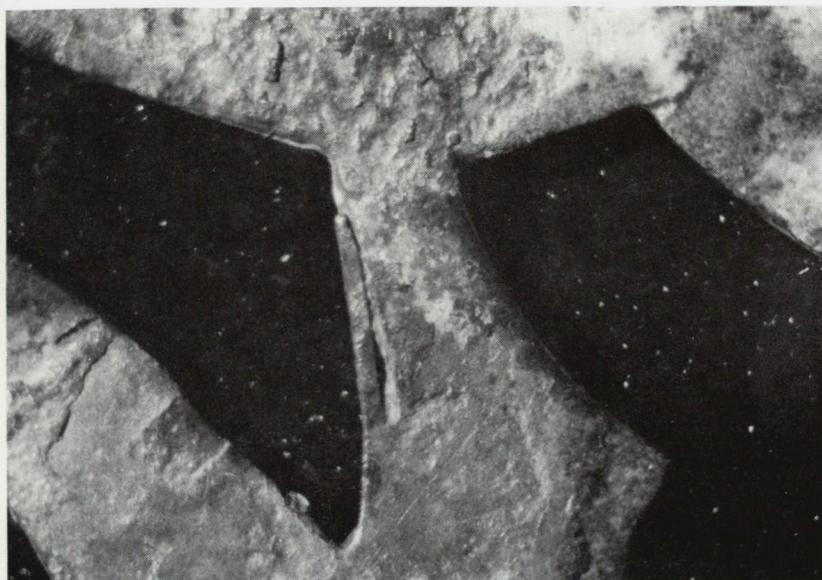
Abb. 6 Hier ist eine vom Stanzrand weg verlaufende Kerbe ersichtlich; diese dürfte bei der Herstellung der Scheibe durch ein leichtes Abrutschen des Loch-eisens oder beim Entfernen des Stanzgrates entstanden sein.
