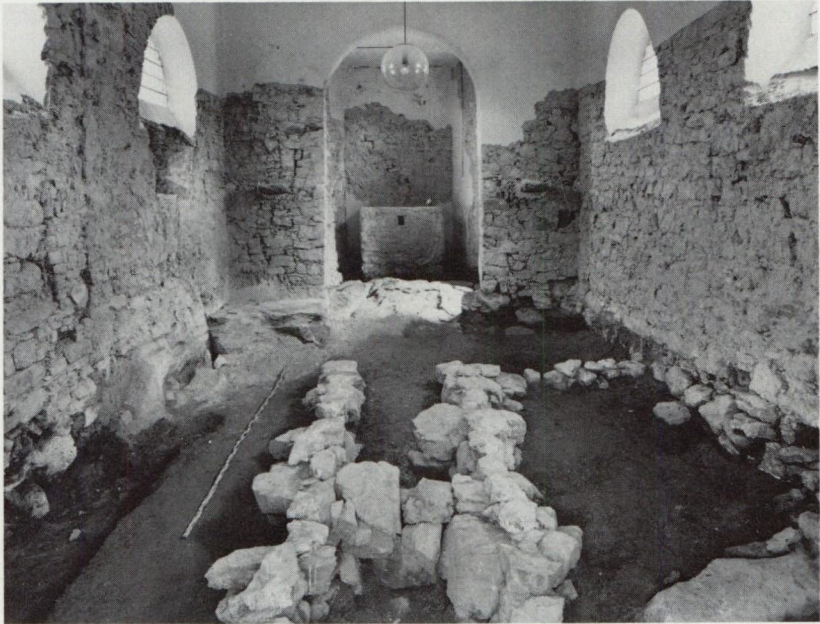
Abb. 4

Kapelleninneres nach der Ausgrabung und teilweisen Entfernung des Wandputzes. Anstehender Fels im Chorbereich, Ostteil des Schiffes und der Nordwestfassade (vorn rechts). Felsmulde mit nassem Lehm ausgefüllt. Zur Verlegung des hölzernen Bodens bauliche Vorkehrungen mittels Trockenmauerwerk. Linke Schiffmauer mit dem integrierten, älteren Mauerwerk. Trennfugen und altes Fenster erkennbar.
