DAS KELLERGESCHOSS

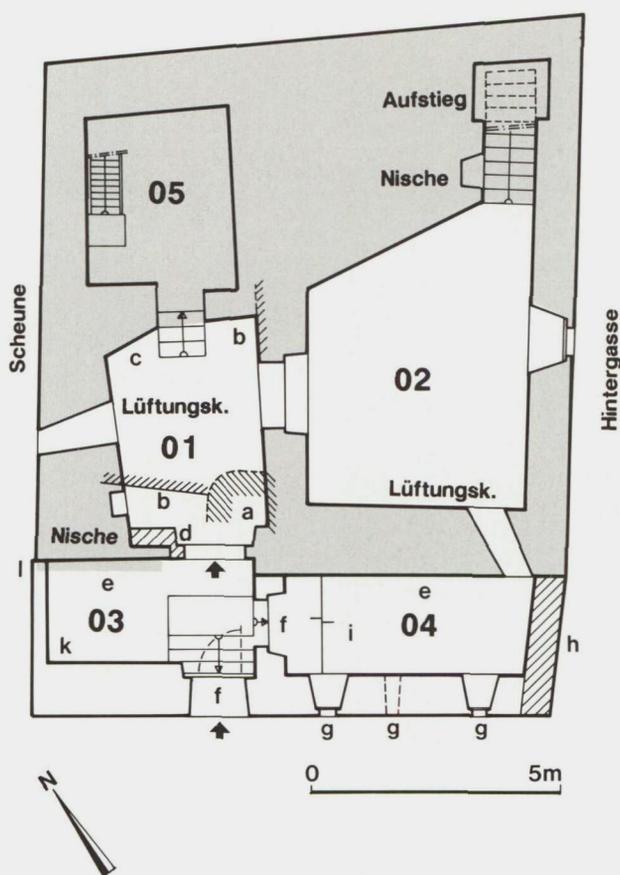
Abb. 28: Kellergrundriss
1:150 mit Eintrag der
Befunde

Vorkeller zum Kernbau von 1494; rundbogiger Ausseneingang durch die Südwestfassade, innen-seits mittels Sperrbalken verschliessbar – was einen Innenaufgang voraussetzt (Abb. 29).

a) in der Südecke sind das Gewölbe und die Südost-mauer verflocht, hier lässt sich ein einstiger Aufstiege in die Küche des Kernbaues vermuten.

b) Fugen und Details zeigen das bauliche Vorgehen beim Erstellen des ursprünglichen Kellergeschosses;

1. Bau des Kellers R. 02

2. im Keller R. 01 sind Nordwestwand und Gewölbe im Verband, stossen jedoch stumpf an R. 02.
3. die Südwestwand R. 01 schliesst das Geschoss, wohl nach Ausräumen der Gewölbeschalung.

c) in der Nordecke liegt der heutige Naturboden 30 cm unter der Fundamentsohle und verweist damit auf eine spätere Bodenabsenkung. Das Fundament steht auf Rüfekies.

d) der Ausseneingang ist später mit einer Vormauerung etwas verengt worden.
