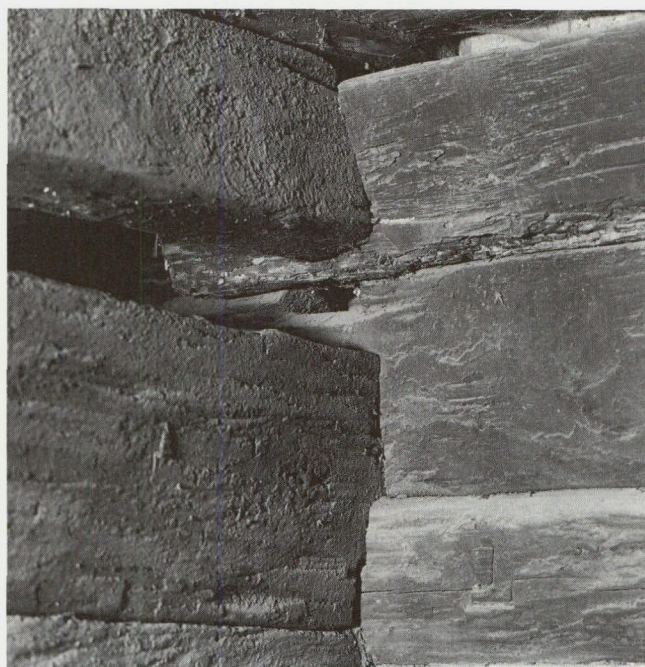
Der sorgfältige Wiederaufbau bereitete jweilen Mühe, verursacht durch Schwinden und Abnutzen der Hölzer, wie fehlende und zwischengefügte Balken bezeugen und auch die Westecke des Hauses illustriert (Abb. 41). Die einheitlichen Ergebnisse der dendrochronologischen Untersuchung widersprechen dem Ansinnen, der heutige Blockbau sei aus verschiedenen Abbruchteilen zusammengezimmert – was ja auch vorkommt.²¹

Abb. 41: Obergeschoss, Westecke Innenansicht, 1793/94, unsorgfältiges Wiedersetzen des Blockbaues; das Holzwerk ist vom Küchenrauch stark verpecht.
