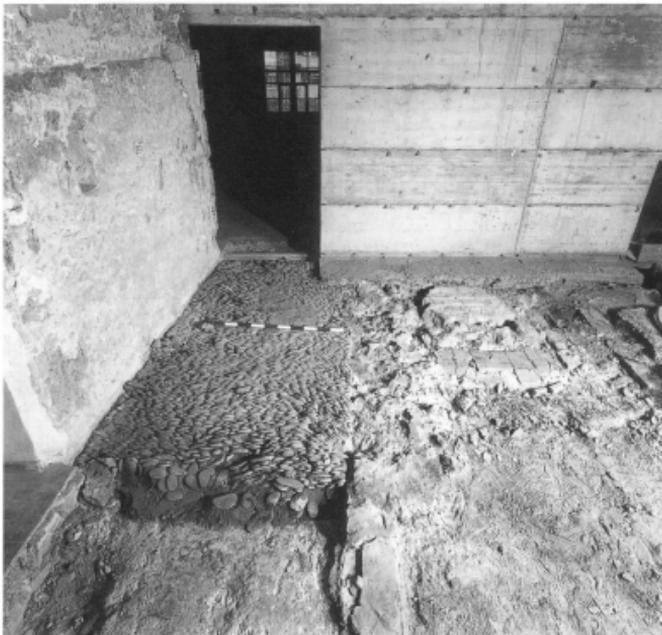
Abb. 13: Erdgeschoss, Gang und Küche 11-12, südöstlicher Teil; in der Bildmitte eine abgebrochene Trennmauer; links davon die feingliedrige Kieselpflasterung über älterem Mörtelgussboden; links oben Ansatz eines Tonnengewölbes; rechts die ursprüngliche Küche mit Resten eines Tonplattenbodens; hinten die Feuerstelle, noch überdeckt; von Nordwesten gesehen

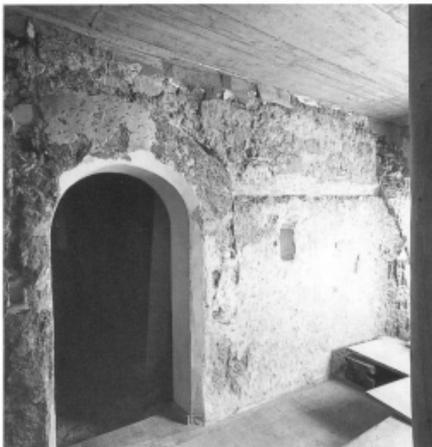
Abb. 12: Erdgeschoss, Gang 11; Nordostwand mit Ansatz zu einem Tonnengewölbe und Rundbogenföhr nach Raum 13, erbaut um 1380

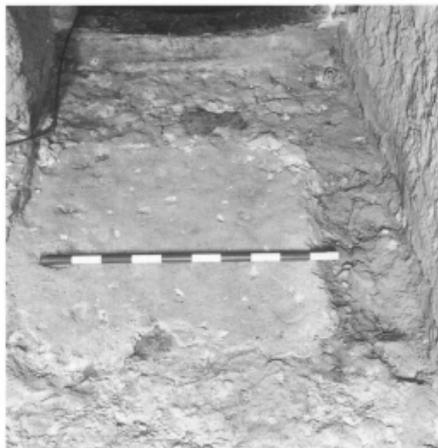
Abb. 14: Erdgeschoss, Gang 11; Mörtelboden von um 1380 mit feinem, stark ausgetretenem Überzug und zugehöriger Schwelle (hinten); Südostansicht
