Fundationsprobleme bei der Erstellung der Bauten im VADUZER RIET

Norbert Vogt, dipl. Bauing ETH/SIA

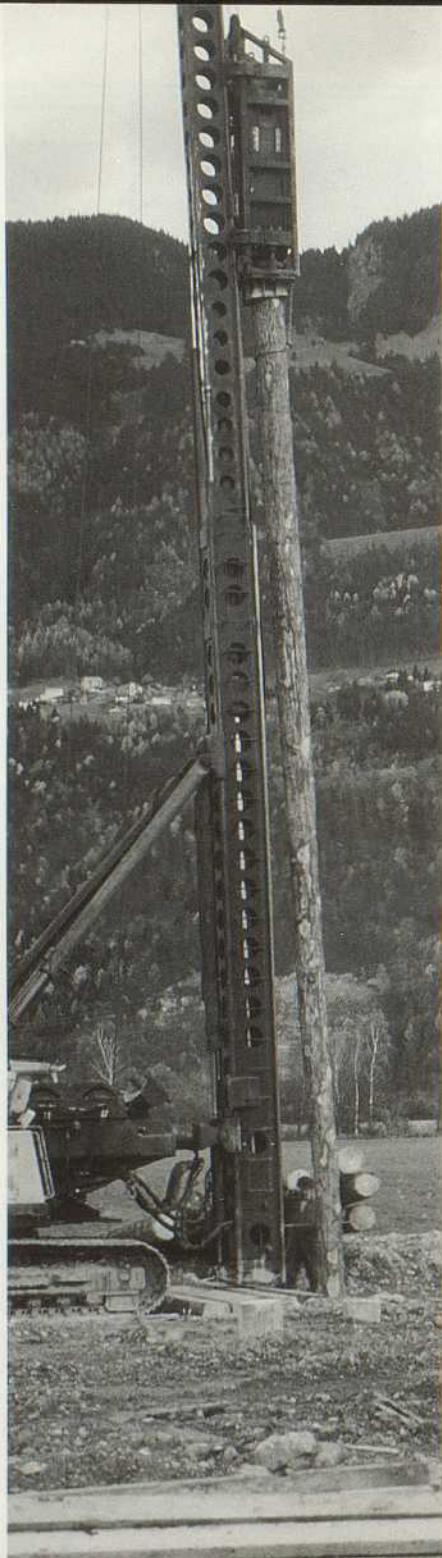
Anhand einer im Jahre 1969, bis auf eine Tiefe von 41 m, ausgeführten Sondierbohrung und verschiedener Untersuchungen vor Ort, konnten die Ursachen ermittelt werden. Die Sondierbohrung zeigt einen sehr heterogenen, weichen Aufbau in den oberen Schichten mit Wechsellagerungen von torfig-sandigem Silt, Torf, tonigem Silt, stark siltigem Sand, leicht siltiger Sand mit wenig Feinkies (siehe nebenstehendes Bohrprofil).

Dies sind typische Stillwasserablagerungen (Hinterwasserablagerungen), welche als wenig tragfähig anzusehen sind. Speziell setzungsempfindlich sind die Torfschichten.

Aus diesem Bohrprofil kann entnommen werden, dass erst in einer Tiefe von ca. 17 m eine Schicht ansteht, auf der eine Pfahlgründung «quasi-schwimmend» abgestellt und einge-
