DIE EINZELNEN BAUTEILE DER INNEREN BURG

a) Der Westtrakt (F 6)

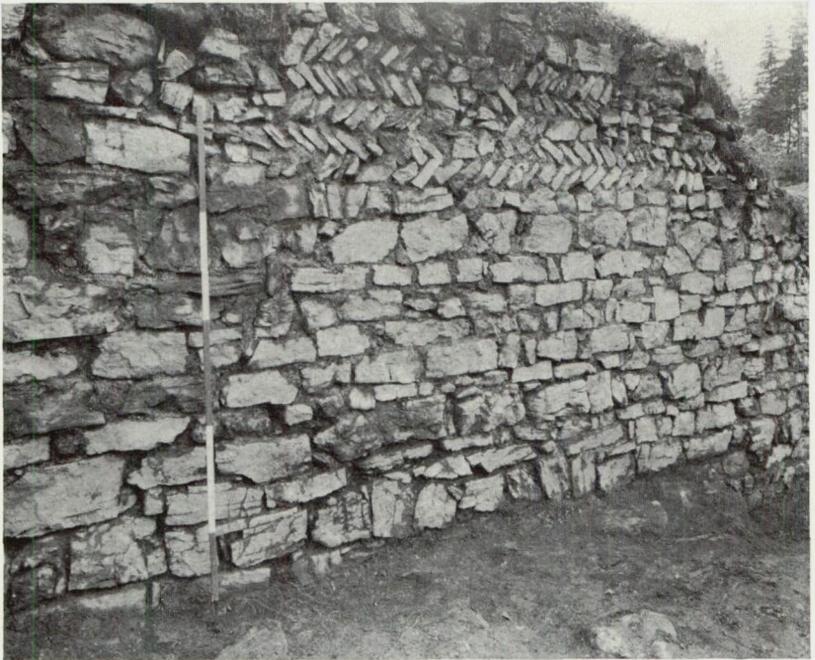
Abb. 16 Mauer 21 (Detail)

Die mit 23 im Verband stehende Mauer 22 ist 1,30 Meter stark. Sie ist in der Mitte leicht nach aussen geknickt und steht im Verband mit der Mauer 24, welche an die Nordwestecke des Bergfrieds angelehnt ist. Die nach innen zu gelegenen Mauern 21 und 24 sind nur 1 Meter stark. In der Ostmauer (24) befindet sich der Zugang ins Erdgeschoss dieses Raumes (6). Das Gewände, teilweise aus Tuffstein, ist auf der einen Seite noch gut erhalten (Abb. 15). Ein Stück der Mauer
