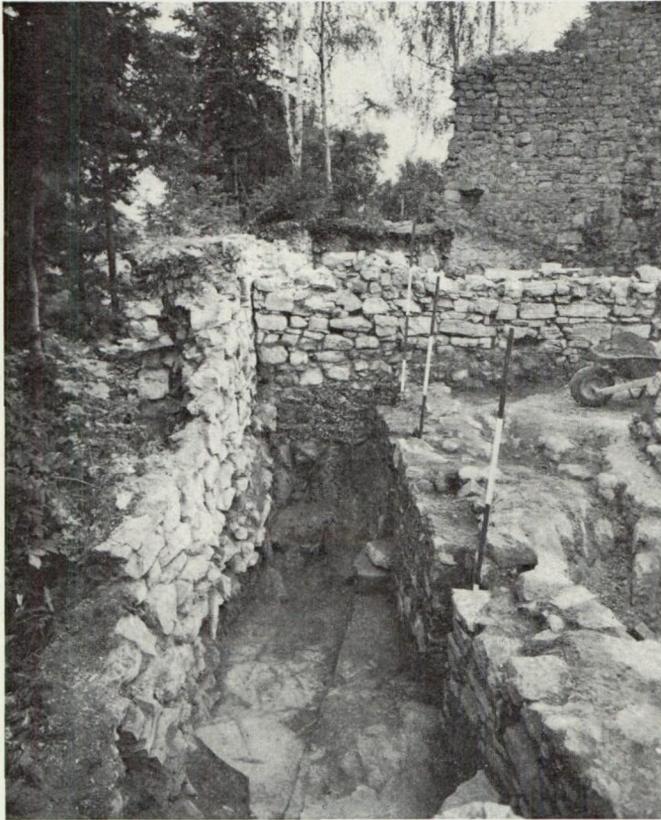
Abb. 19 Situation im Raum 11 a

an den Abschnitt 14 der östlichen Ringmauer an. Mit nur 55 — 60 Centimeter Dicke ist die Mauer 11 die schwächste aller ausgegrabenen Grundmauern. Hier befand sich ein gegen die Hofseite hin offener Raum. In diesem war ein Mörtelstrich als Fussboden noch gut erhalten. Dieser ging über einen alten Mauerrest hinweg (Mauer 12). Die Mauer 12 war im Mittelteil nur 60 Centimeter, gegen die Mauer 13 zu aber 1 Meter dick. Nach Freilegung dieser Mauer wurden auf ihrer östlichen Seite drei Aussparungen für Holzständer sichtbar (Vergl. Plan und Abb. 19), ebenso zwei in der Mauer 53, zwischen den Mauern 12 und 14. In der Mauer 53 war ein Kanal eingemauert für einen liegenden Balken, in den wahrscheinlich Ständer eingestemmt waren. Die
