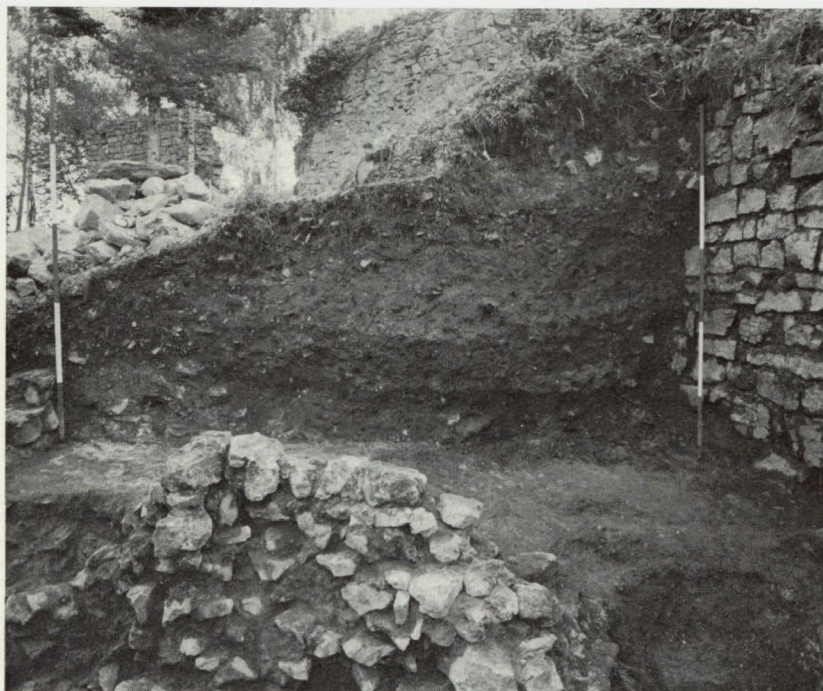
Abb. 24 Profil in Feld 13 (Profil 13) mit frühem Mauerrest im Vordergrund
