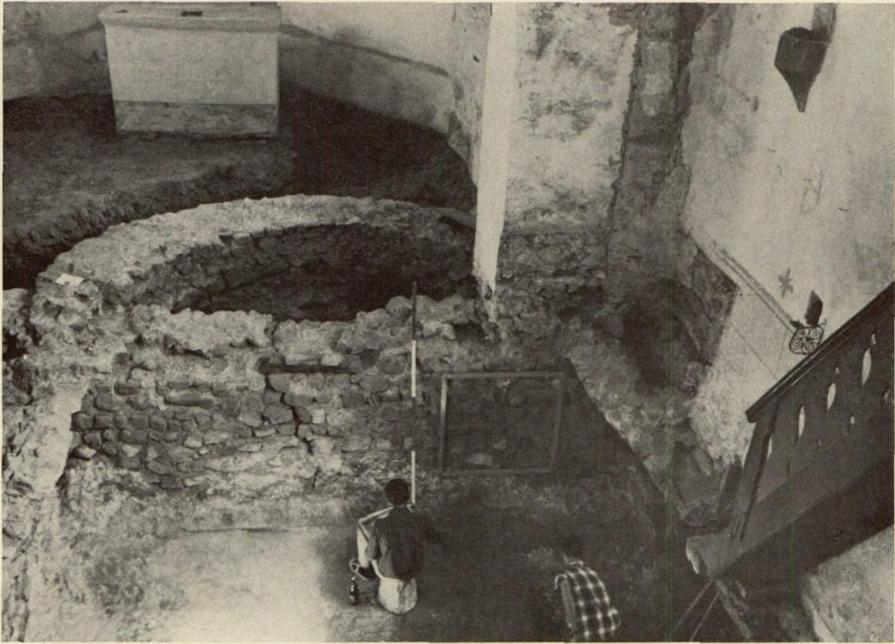
Abb. 1. Ausgegrabene Grundrisse des spätromanischen Ersthouses (1. Hälfte 13. Jahrhundert). Rechts Scheidmauer aus romanischem und barockem Mauerwerk. Im Hintergrund des Altares der halbkreisförmige Mauersockel.

nur, was ihre durch den Mauerriss angedeutete S-W Ecke betraf, mit seinen Vermutungen übereinstimmten. Innerhalb des heutigen Chorbereiches kamen nämlich die Grundmauern einer eingezogenen, unterhalbkreisförmigen Apsis zu Tage. Das dazugehörige Schiff war ebenfalls kleiner als die heutige Anlage gleicher Funktion. Von seinem ehemaligen Mauerwerk stehen heute lediglich noch Teile der Südwand, während die übrigen Wände spätestens bei der Kirchenvergrößerung von 1653/54 mit ihren über den neuen Kirchenboden ragenden Teilen abgebrochen werden mussten.
