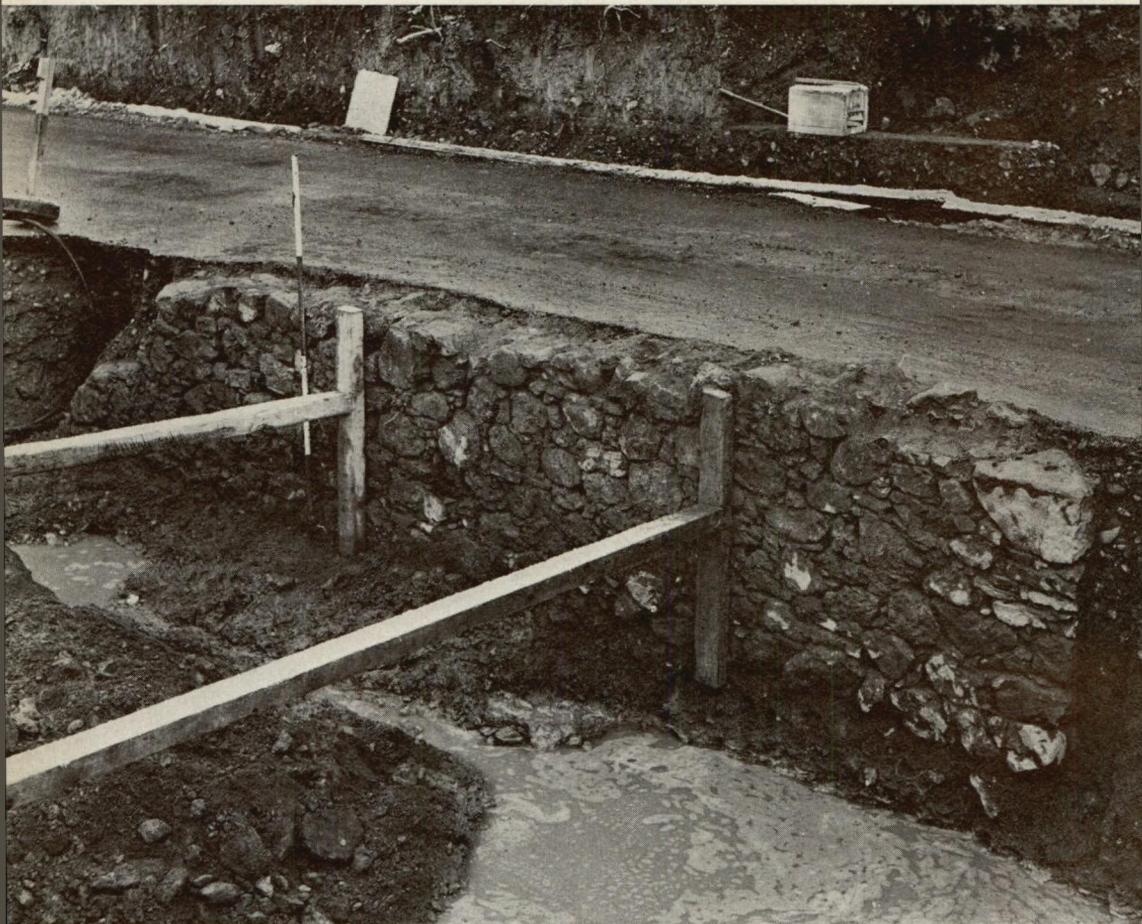
Abb. 1 Blick gegen die Ostseite der Mauer, die unter dem Asphalt im Sinn der Strassenrichtung lag. Links das Südende der Mauer. Der Fuss der Mauer ist 40 cm tief mit neuem Auffüllmaterial bereits wieder verdeckt.
