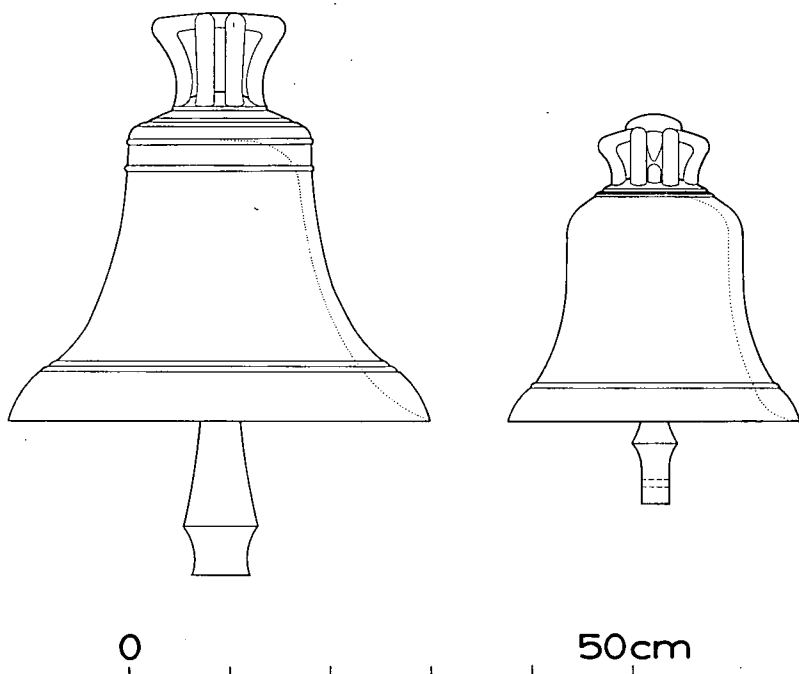
5 Grosse Glocke (1587) und kleine Glocke
