Römischer Gutshof, Herrenhaus A

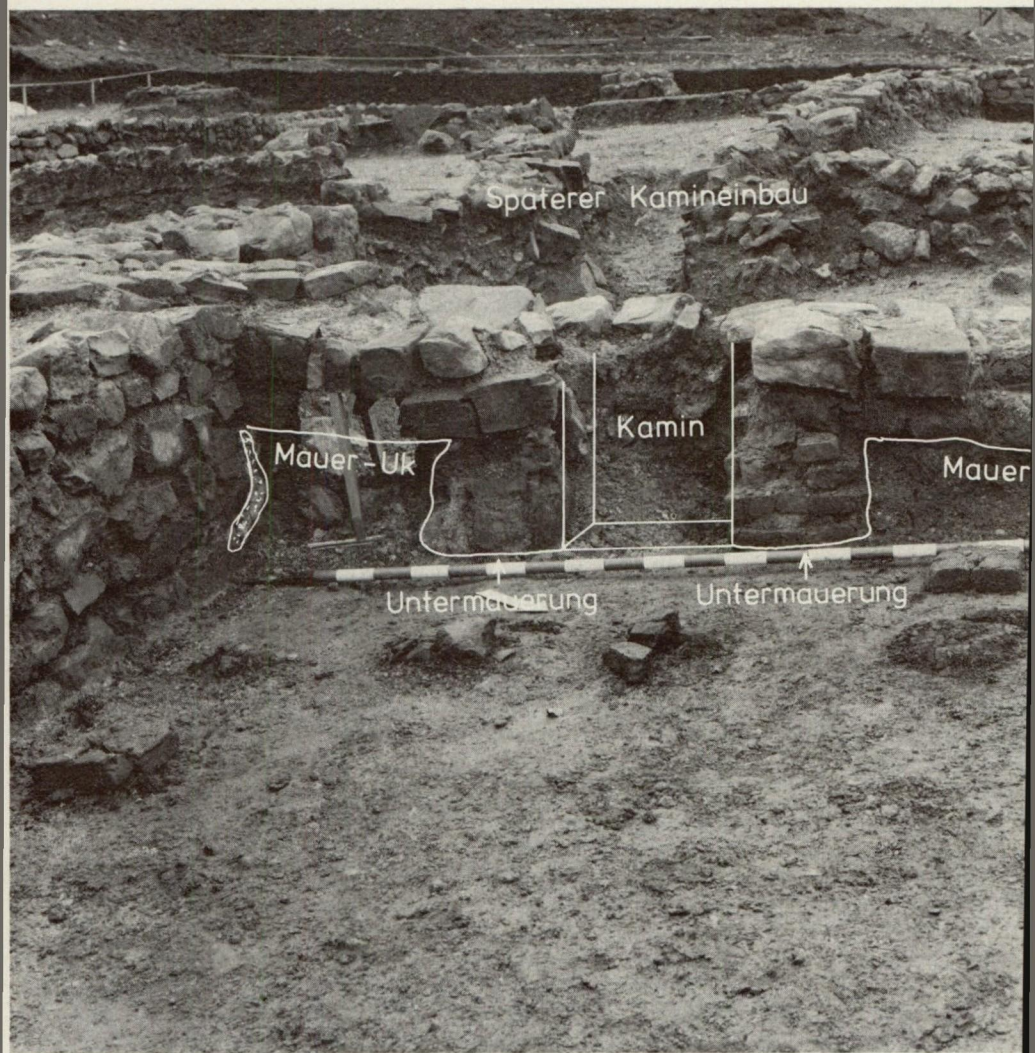
Abb. 51

Raum 19, Südwestmauer mit Kamin von Nordosten
 In der Südecke, links, Mörtel, der die Erde unter den untergrabenen
 Fundamenten abstützte. Im Hintergrund Präfurnium zu Raum 6
