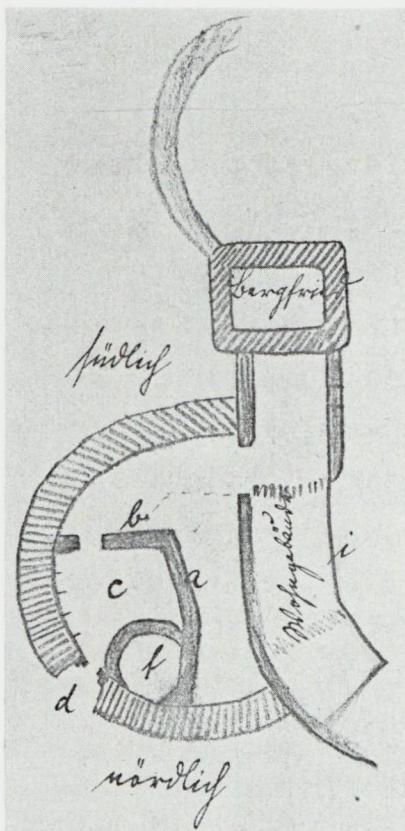
Fundamentmauern im Nordrundell.
Skizze von Egon Rheinberger

sehr viel Ofenabbruch untermengt und bestehend aus ausgebrannten Ziegeln, rötlichem Lehm, Kacheln, Holzkohlenresten und aus trockenem Gerölle. Endlich überdeckt ein starker Belag Humus die runde Fläche. Hier sind besonders viele Geschirrscherben, Knochen und massenhaft Dachziegeltrümmer zu erwähnen. Mit dem aufgeführten Lehm, der unter den Dachziegeln zu Tage tritt, erreichte man eine Tiefe von 5 m. Dieser Lehm ist wohl als der alte Bodenbelag zu betrachten, erstreckt sich aber nur über die eine Hälfte der Fläche, begrenzt von einer sehr starken Mauer, welche auch erst in dieser Tiefe (5 m) zum Vorschein gekommen ist. Es kommen jetzt noch weitere Fundamentmauern an die Oberfläche. Sie haben, wie aus nebenstehender Hand-
