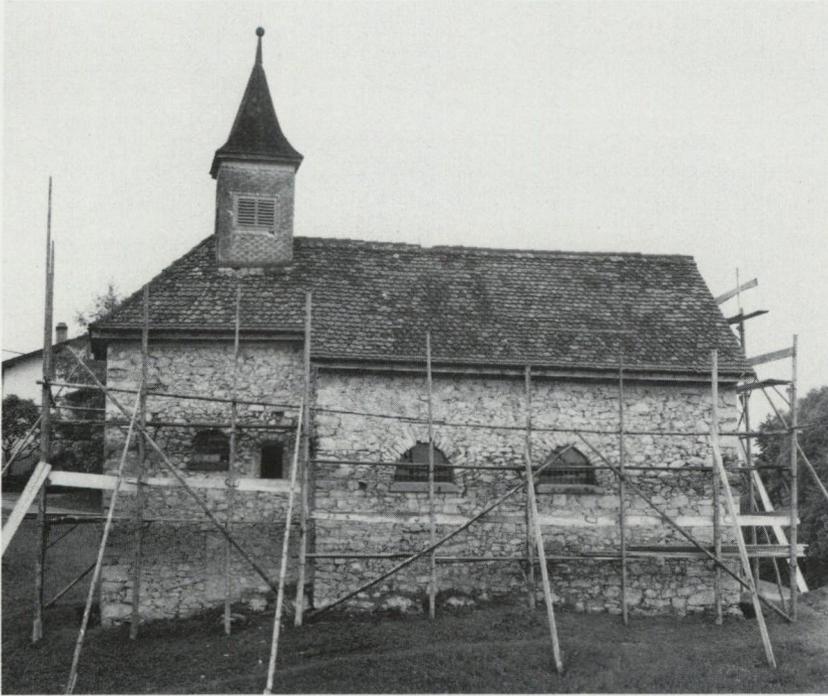
Abb. 1

Nordostfassade der Kapelle St. Georg nach Entfernung des Putzes. In der Mitte der nordöstlichen Chormauer Baufuge. Fenster rechts gehörte zum Vorgängerbau der bestehenden Kapelle. Baufuge auch in der Mauer des Schiffes, leicht verdeckt durch die Gerüstlatte. Zur Höhe des Vorgängerbaues vgl. die horizontale Fuge bei der Ostecke des Schiffes und oberhalb des alten Chorfensters.
