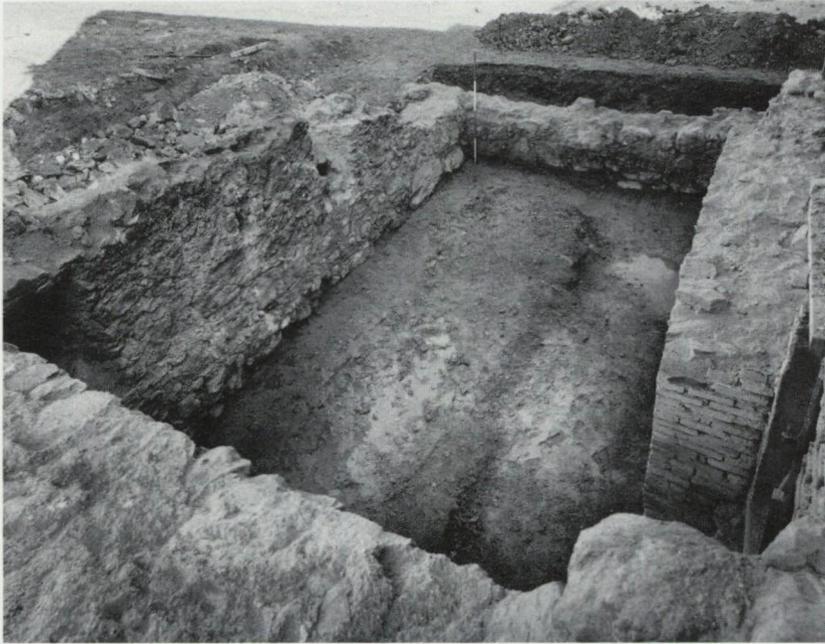
Abb. 2

Blick von der Südecke des abgetragenen Baues gegen Norden.  
 Rechte untere Bildhälfte neuere Veränderungen an der Südostmauer. Links  
 Nordwestmauer mit zwei Fenstern und deren steil abfallende innere Fensterbänke.

Nach 3.20 m südwestlichem Verlaufs bemerkten wir in der Kellermauer eine 45 cm hohe und 40 cm breite Nische mit einer Tiefe von ebenfalls 40 cm; eine Steinplatte deckte die Aussparung ab (Abb. 1, Planbeilage 3,4). Gegen die Südecke hin ist die Südostmauer auf einer Länge von 2.40 m stark verändert und neu aufgerichtet worden (Planbeilage 3,4). In der Südecke des Grundrisses konnte aus diesem Grund das Verhältnis der Südwestmauer zur geschilderten Mauer nicht ausgemacht werden. Sehr wahrscheinlich waren beide Mauern miteinander im Verband.
