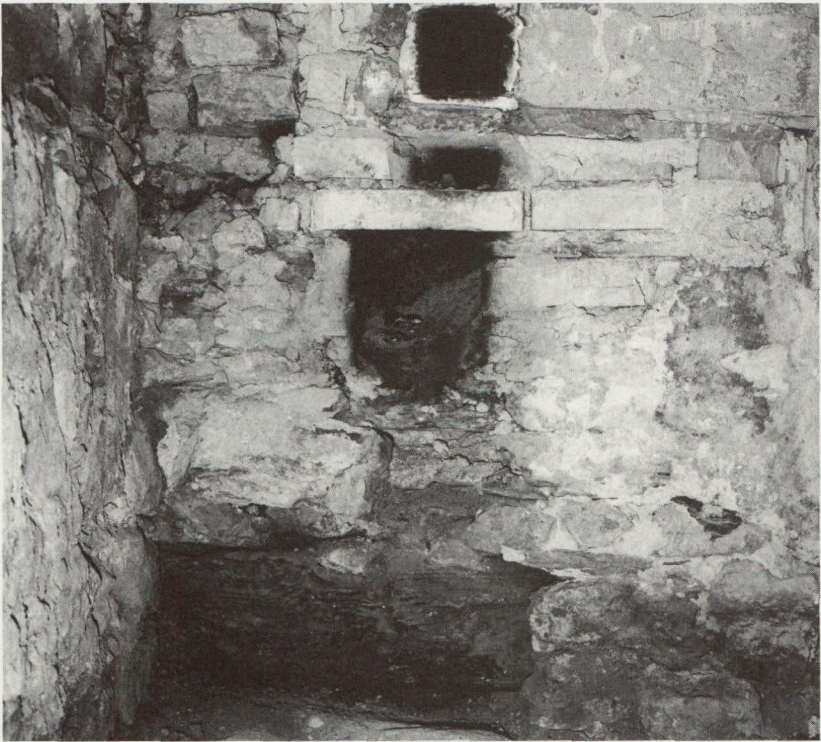
Reste zu Herd- und Kaminanlagen fehlen. Die Feuerwand zur Stube hin ist mit verschiedenen Backsteinen in Lehm und Kalkmörtel ersetzt und mehrfach verflickt. Die unterste Bohle der einstigen Blockwand ist noch erhalten, jedoch stark vermodert (Abb. 4). Sie liegt direkt auf Erdmaterial, ohne Fundamentmüerchen.

Abb. 4: Küche, Südwest-Ecke und Feuerwand in Massivmauerwerk, unten die unterste Bohle der einstigen Blockwand.
