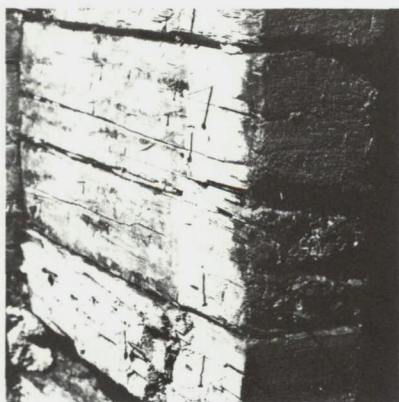
Abb. 16: Grosse Kammer, östliche Tür sekundär durchgebrochen, Detail: die Bohle in Bildmitte ist erst mit drei Bohrlöchern durchstossen, dann mit dem Stechbeitel durchtrennt worden. So wurde das Einführen einer Stichsäge ermöglicht.

Zur Bauetappe II um 1743, mit dem Ersatz der ursprünglichen Aufstiegleiter durch einen Treppenaufgang, hat die grosse Kammer einen direkten Zugang erhalten (Abb. 15). Der Durchgang aus der kleinen Kammer ist damit verschlossen worden. Gut gelingt der Nachweis für die sekundäre Ausbrucharbeit (Abb. 16). Zu beiden Gewänden ist eine obere Wandbohle zwei bis drei mal durchbohrt und danach mit dem Stechbeitel durchtrennt worden. So konnte eine Stichsäge eingeführt und die Türöffnung herausgesägt werden. Die aktuelle Tür ist später etwas erhöht worden (Bauetappe III, III b).
