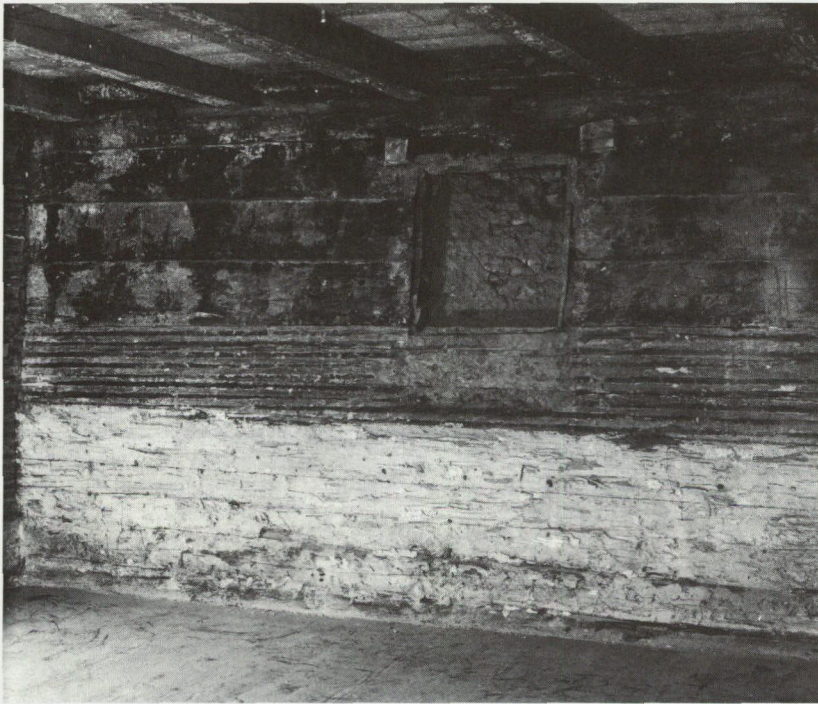
Abb. 19: Nebenstube, Nordwand mit Fenster, darüber Nut und Unterzugöffnung der ursprünglichen Decke. Die sockelartig vorspringenden Wandbohlen sind später zurückgeschrotet worden (helle Fläche).

Fenster der lichten Weite von 60 mal 60 cm, samt Falz für den Innenanschlag eines Fensterrahmens (Abb. 10 und 19). Wie Bohrlöcher zum Ansetzen einer Stichsäge zeigen, ist die Öffnung sekundär in die bestehende Wand gearbeitet worden, was nicht ausschliesst, dass dies bereits zur Bauzeit 1592 geschehen ist. Bei Blockbauten wurden Fenster oft erst nach dem Aufrichten der Wände ausgesägt.
