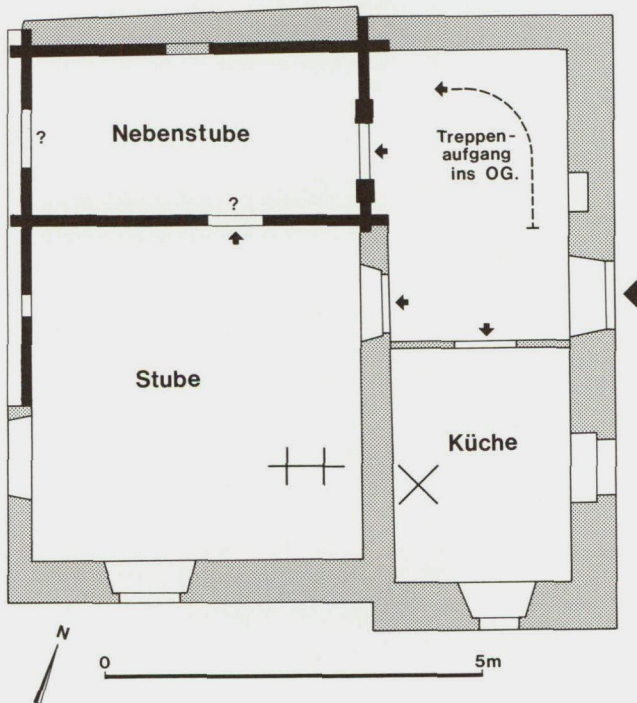
Bauetappe II: dendrodatiert mit 1743 (Abb. 28)

Erweiterung der Kellergrube; hölzerne Ofenwand durch Massivmauerwerk ersetzt; Geschossböden im Blockbau-Teil etwas erhöht; Küche wird vom Eingang abgetrennt, erhält Geschosdecke und darüber dritte Kammer; Treppenaufgang ins Obergeschoss; direkte Türen in Stube und grosse Kammer; Verschluss des Durchganges von der

Abb. 28: Bauetappe II und II b, Grundriss 1 : 100
