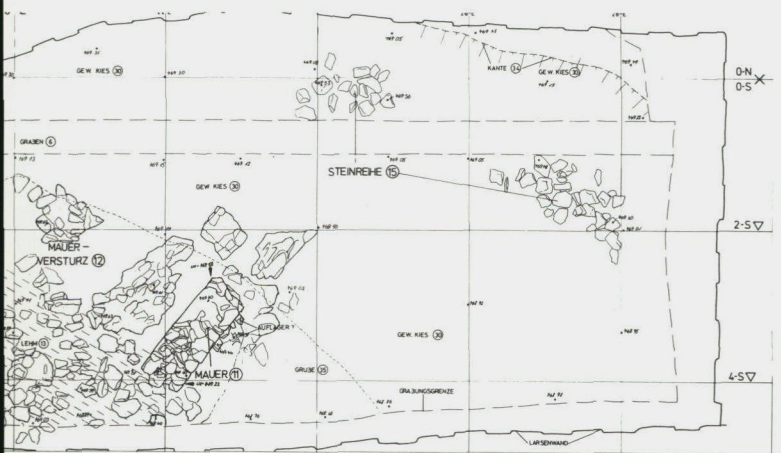
ist nur sehr unsicher vorzunehmen. Der Ausgräber weist auf die Möglichkeit hin, sie als Aufleger für eine Holzkonstruktion zu deuten. In der Umgebung dieses Mauerfragments fanden sich zahlreiche Versturztstücke. Sie bestanden z. T. aus massiven, umgekippten noch im Verband bestehenden Mauerblöcken, die mit einer Sichtfläche nach unten lagen. Die Oberseite dieser Teile war beim Baggeraushub angegriffen worden, so dass nur mehr an deren Unterseiten Einzelheiten beobachtet werden konnten. Diese Fronten zeigen das gleiche Erscheinungsbild wie der oben erwähnte Mauerteil; zwischen den sorgfältig verlegten Mauersteinen war der Mörtel verstrichen und mit horizontalem und vertikalem Fugenstrich versehen. Dieselbe Mauertechnik und annähernd gleiche Mauerstärken (soweit ersichtlich) dürfen als Hinweise für die ursprüngliche Zusammengehörigkeit des Versturzes mit dem noch erhaltenen Mauerblock gewertet werden. Die versturzten Steine befinden sich vorwiegend nördlich des Mauerstücks; nur sehr wenige Steine liegen in der unmittelbaren Nähe südlich desselben. Neben den bereits erwähnten grossen Stücken fanden sich hier zahlreiche kleinere Mauerfragmente, einzelne Steine, sowie Mörtelbrocken. Zwischen diesen Versturzteilen liegt grauer Sand. Unterlagert ist dieses ganze Schichtpaket zumindest im östlichen Grabungsbereich von einem Kiesstratum, das in der westlichen Hälfte der untersuchten Fläche dem Baggeraushub zum Opfer gefallen zu sein scheint.
