DAS ENTWÄSSERUNGSNETZ

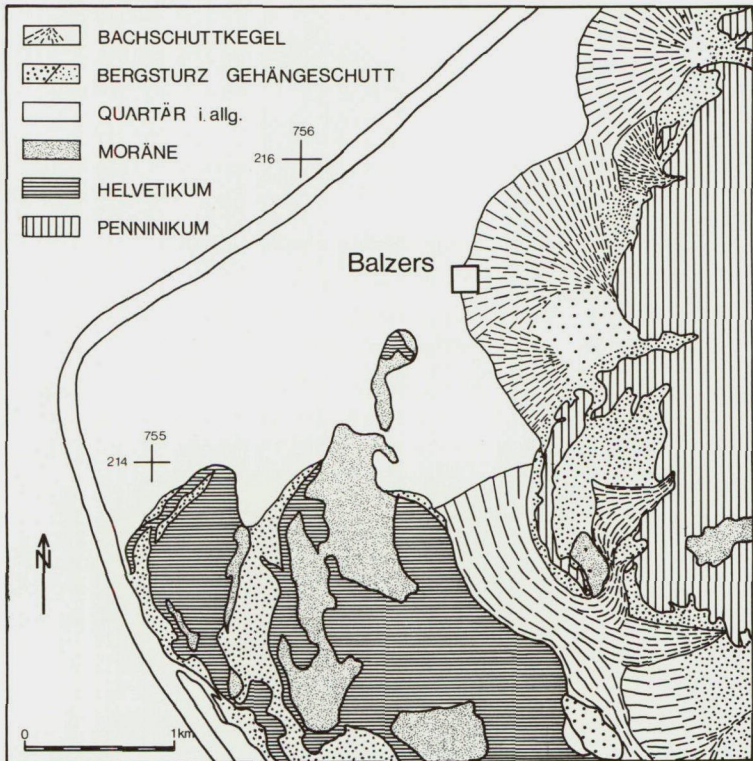
Abb. 13: Geologische Kartenskizze der Umgebung von Balzers; umgezeichnet und vereinfacht nach ALLEMANN (1985).
