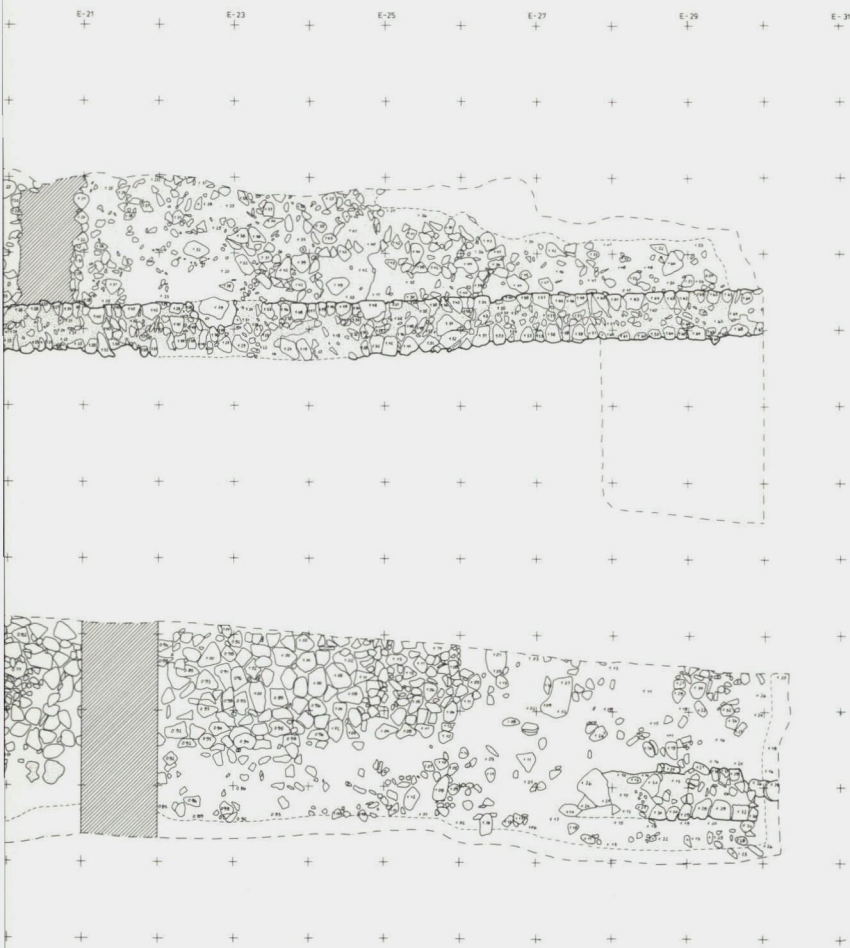
ges Mauerwerk, das allerdings nur mehr in wenigen Steinlagen erhalten war. Die Mauerfronten sind regelmässig in einer Ebene gefügt und mit Fugenstrichen versehen (vgl. Abb. 22, Plan D 0122/003; Maueraufbau und Fugenverstreichungen sind gut sichtbar im Bereich E 12 – E 13, während sich die Verwendung des harten, steinigen Untergrundes – z. T. wurden grosse Steine desselben in die Mauerbasis einbezogen – als Basis in den Metern E 23 – E 26 beobachten lässt). Trotz mehrfacher Überprüfung sowohl in der Fläche wie auch durch Anlegen von Profilschnitten (vgl. Abb. 23, Plan D 0122/004) fanden sich keine eindeutigen Hinweise, dass vor dem Errichten der Mauer ein Funda-
