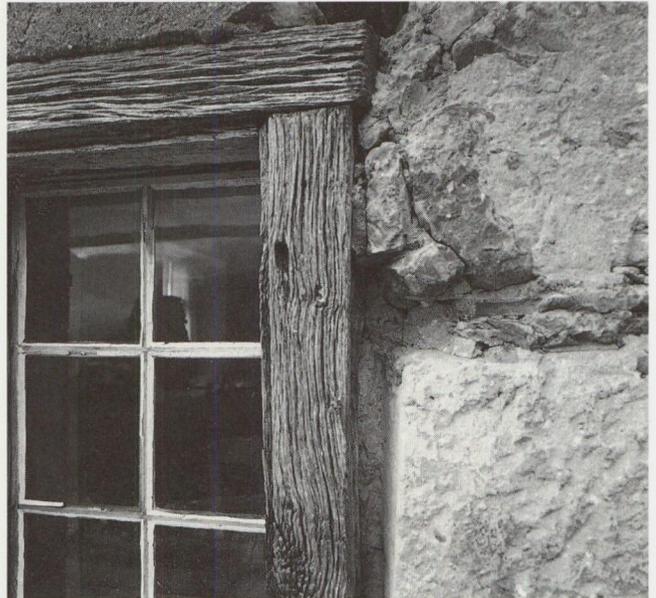
Abb. 14: Südostfassade: Fenster Nr. 4 a von 1854; rechts verputzte Leibung und Sturzausbruch des Fensterchens Nr. 4 b

4 a) heutiges Fenster, Gewände in unbehandeltem Eichenholz, stark verwittert; mit Ladenfalz, jedoch ohne Laden; Öffnung in Ausbruch versetzt wohl anlässlich Dacherrhöhung G 1854, denn dadurch entsteht hier eine vollwertige Kammer; zugehöriger Fensterflügel stilistisch 1854 (Abb. 14).

4 b) rechte, sich nach aussen weitende Leibung eines Vorgänger-Fensterchens, Leibung und Bank in weiss getünchtem Glattputz, Sturzbrett; Fensteranschlag in Mauermittle; Sturz und Bank horizontal; lichte Höhe = 60 cm, Breite unbekannt; Fensterversatz primär mit Ausmauerung des Fassadenteiles F im Obergeschoss, stilistisch spätestens 17. Jh.

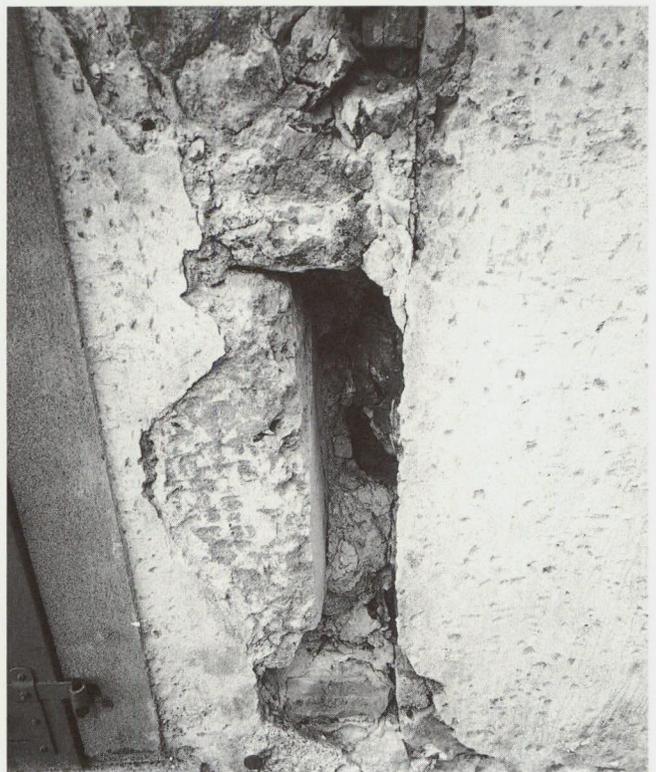
Abb. 15: Südostfassade; v.l.n.r. = Fenstergewände Nr. 5; linke Leibung des Fensterchens Nr. 6 c mit «barockem» Putz; Negativ und Zumauerung des Fensters Nr. 6 b

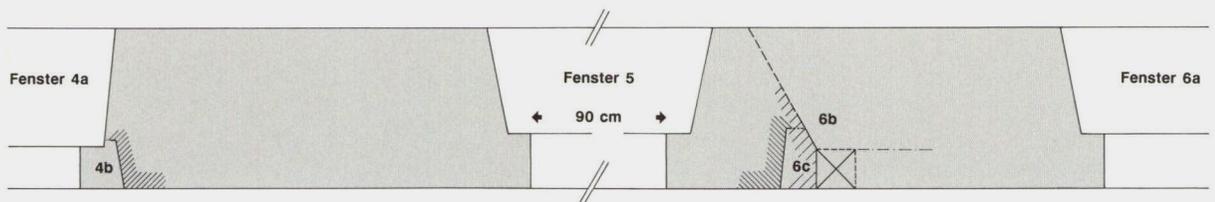
Abb. 16: Südostfassade; Grundriss der Fenster Nr. 4 bis 6, 1:25
