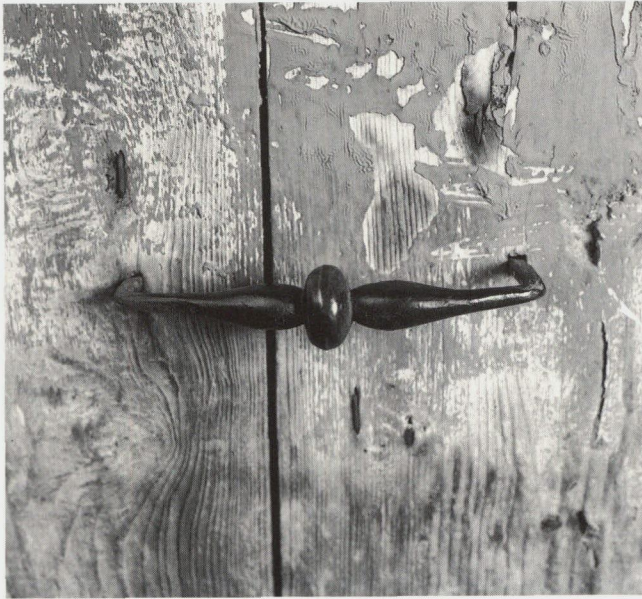
Abb. 48: Stall Hintergasse 35; zierlicher Türgriff

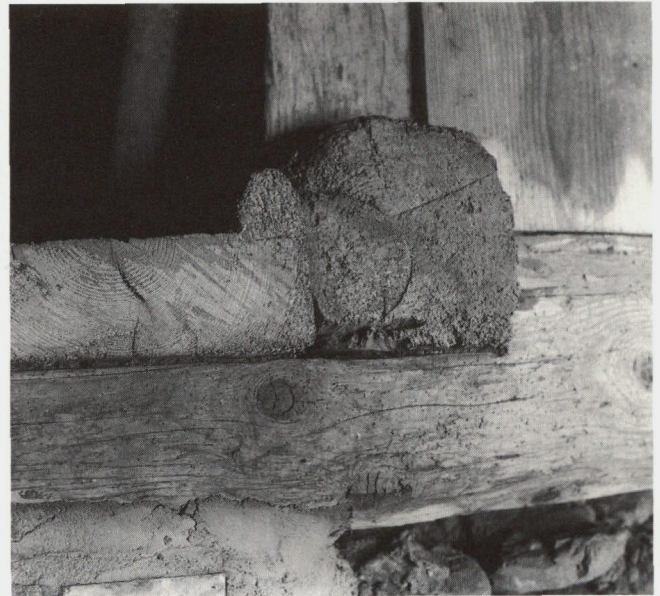
Abb. 49: Scheune Hintergasse 35; Saubohle zu Tennboden mit hochgezogenem Rand, verhindert beim Dreschen Getreidekörner-Verlust

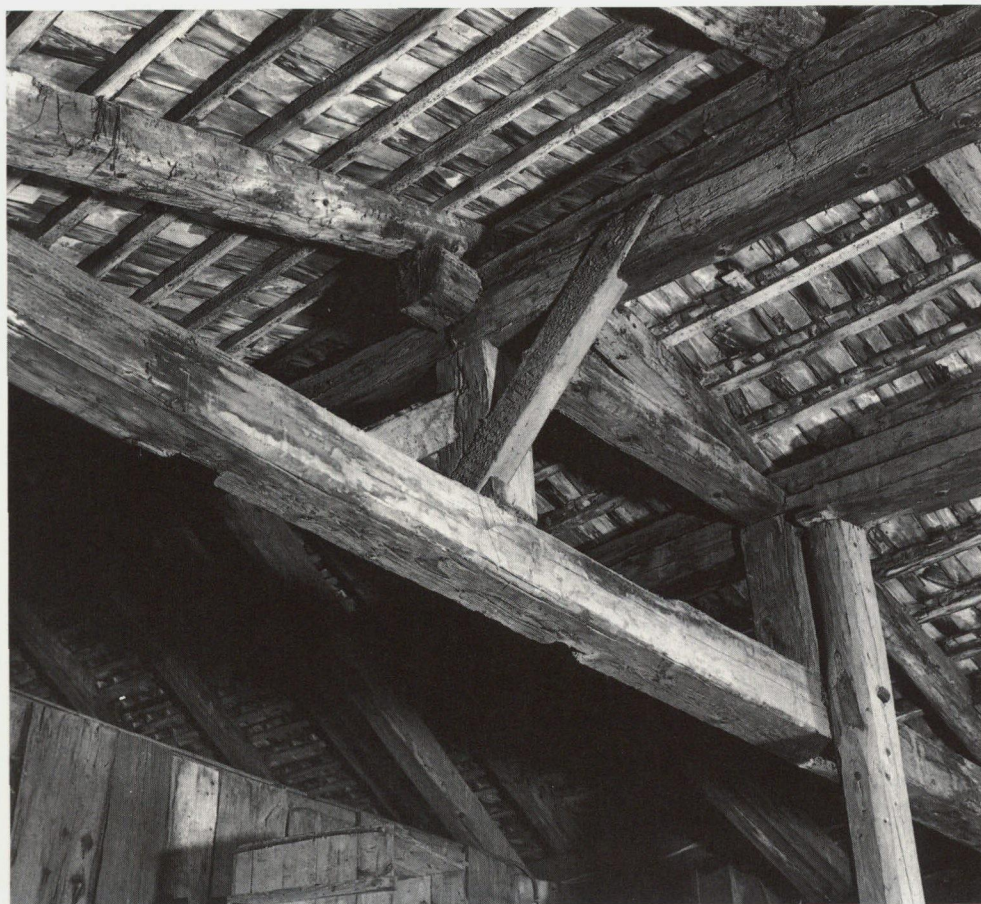
Abb. 50: Scheune Hintergasse 35; stehender Dachstuhl von 1697
