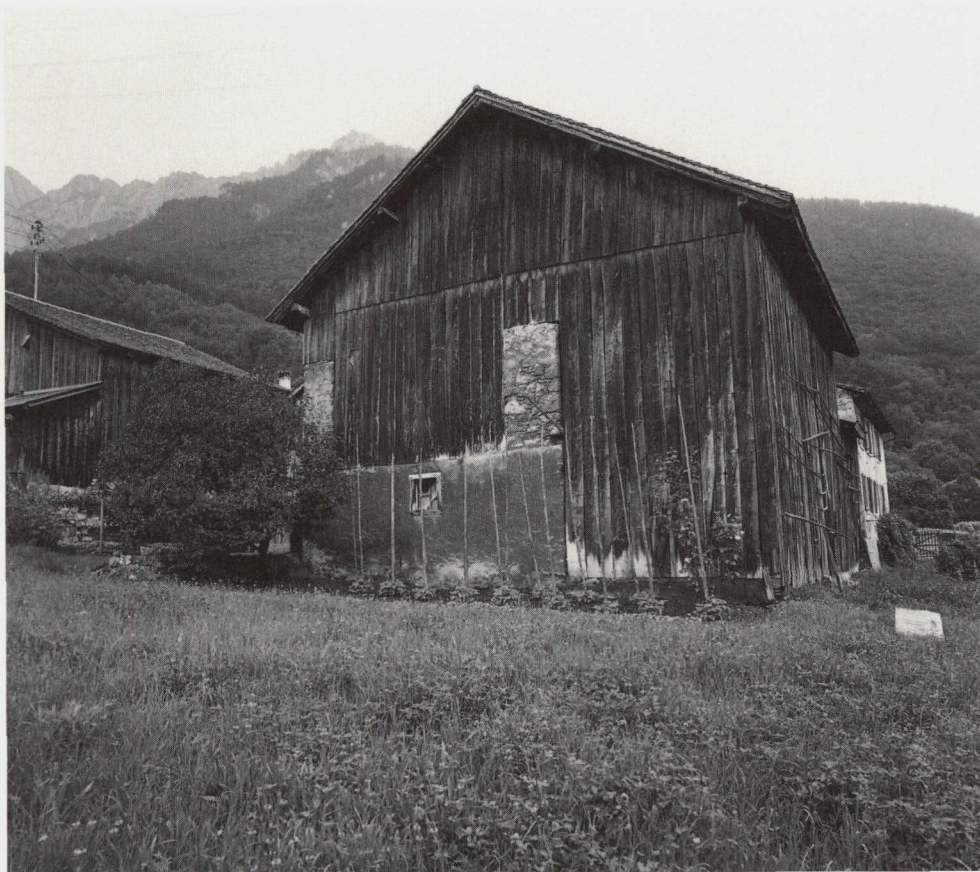
Abb. 51: Stallscheune
Hintergasse 37 von 1890;
Westansicht

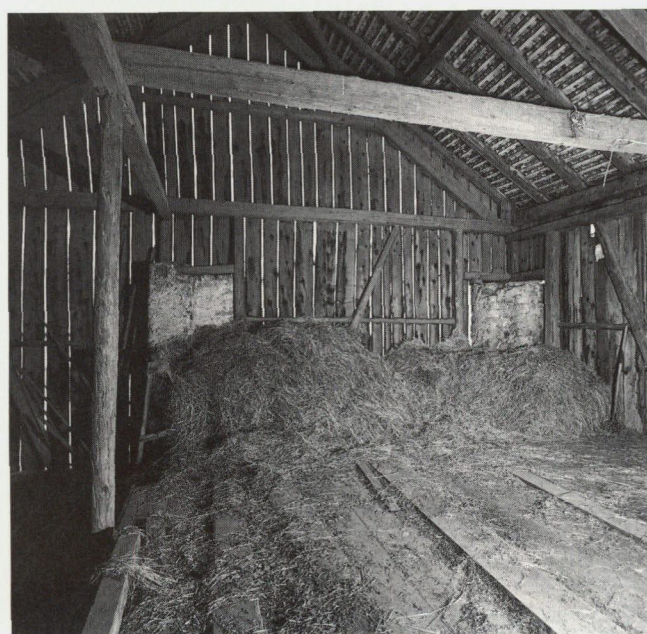
Abb. 52: Scheune Hinter-
gasse 37 von 1890; ortsüb-
licher Holzbau über ge-
mauerten Eckpfeilern

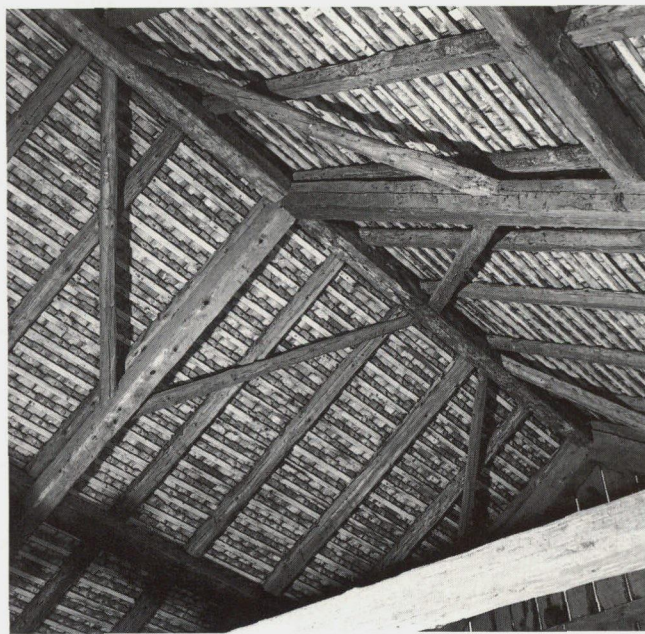
Abb. 53: Scheune Hinter-
gasse 37 von 1890; liegen-
der Dachstuhl und Rafen-
werk
