## DER SCHWELLENKRANZ

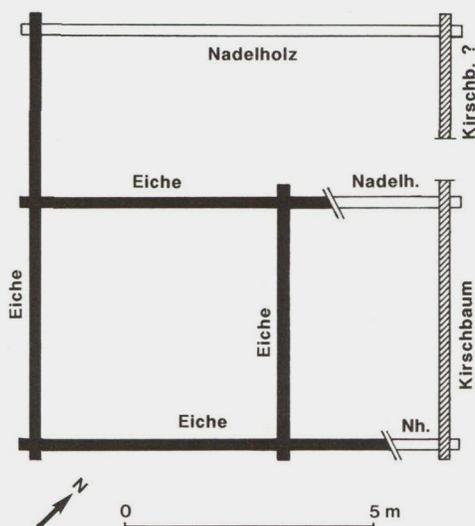
Abb. 7: Schwellenkranz  
ca. 1:150

liegt im Küchenbereich auf einem Sockelmäuerchen aus Rüfesteinen, im übrigen auf dem Keller-mauerwerk und trägt den Wohnraum-Blockbau, ohne Lauben- und Ökonomiebauten. Die ursprünglich aus Eichenholz gespaltenen Schwellen – jene zur Südost-Fassade zeigt drei Spaltkeilnegative – haben im Laufe der Zeit im Nordbereich des Hauses durch Feuchtigkeit und Umzüge gelitten und sind nun teilweise in Nadelholz und Kirschbaum ersetzt (Abb. 7). Die originalen Eckverbindungen sind als Balkenschlösser gearbeitet, mit zweifach durchstossenden Zungen und ein bis zwei fixierenden Eichennägeln (Abb. 8); sekundäre Verbindungen zeigen sich teilweise modifiziert (Abb. 9). Der eichene Schwellenkranz wird mit den Bohrproben Nr. 48 und 49 auf ca. 1516 dendrodatiert. Die vorliegende Konstruktion ist eigentlich eine Eigenheit des Ständerbaues und für Blockbauten ohne besondere Funktion.

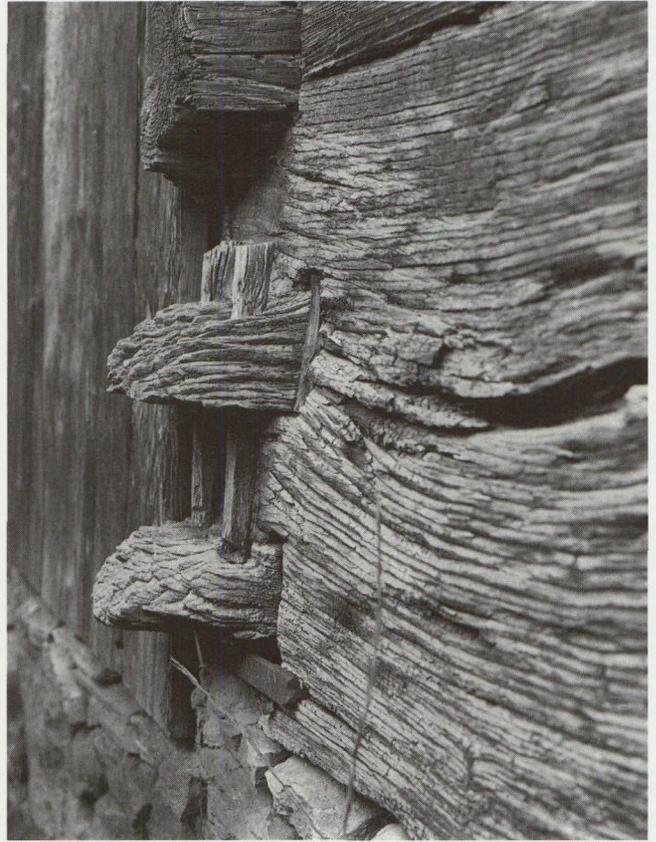
Abb. 8: Südecke, Schwel-  
balken-Schloss mit zwei  
durchstossenden Zungen  
und zwei Eichennägeln

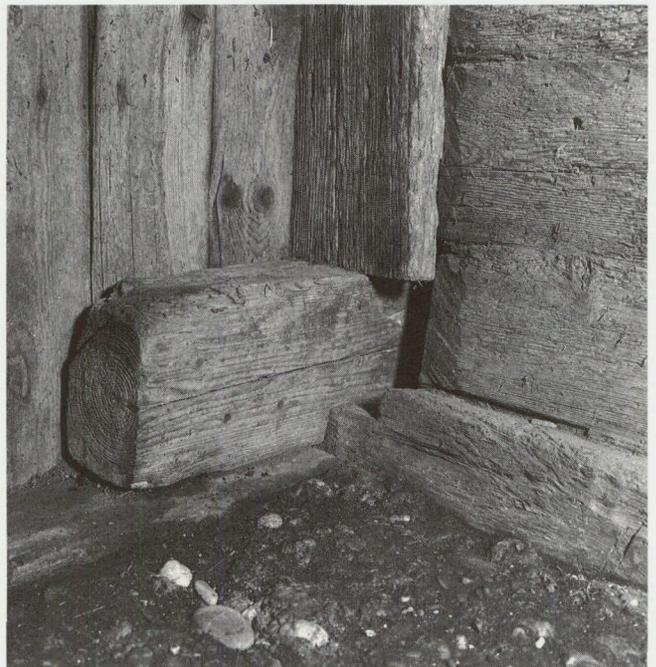
Abb. 9: Ostecke des Hau-  
ses, Schwellenkranzüber-  
blattung und Ständer, se-  
kundär eingesetzt
