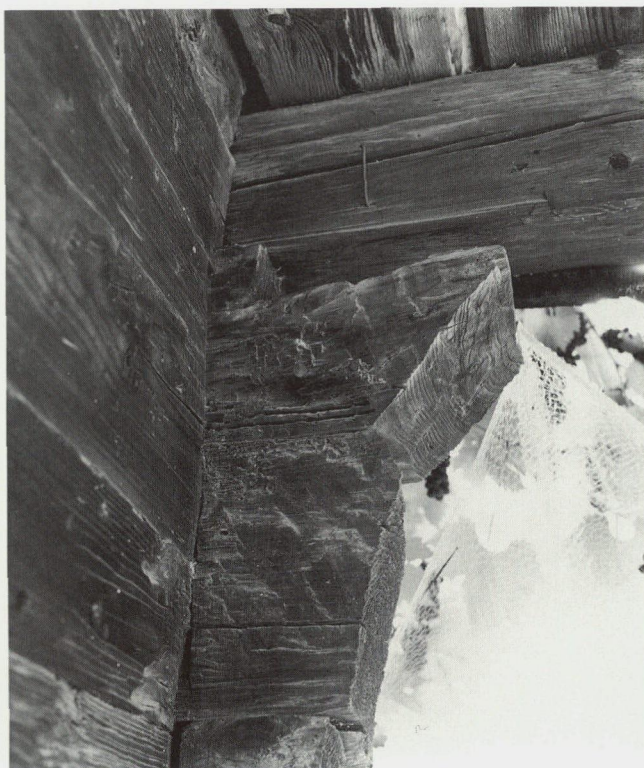
Abb. 19: Südecke des Hauses; der oberste Gwettkopf des Erdgeschosses stösst weiter vor und zeigt einen Versatz zum Einhängen des Laubengebälkes.
