## Der Innenausbau

### HERD-, OFEN- UND KAMINANLAGEN

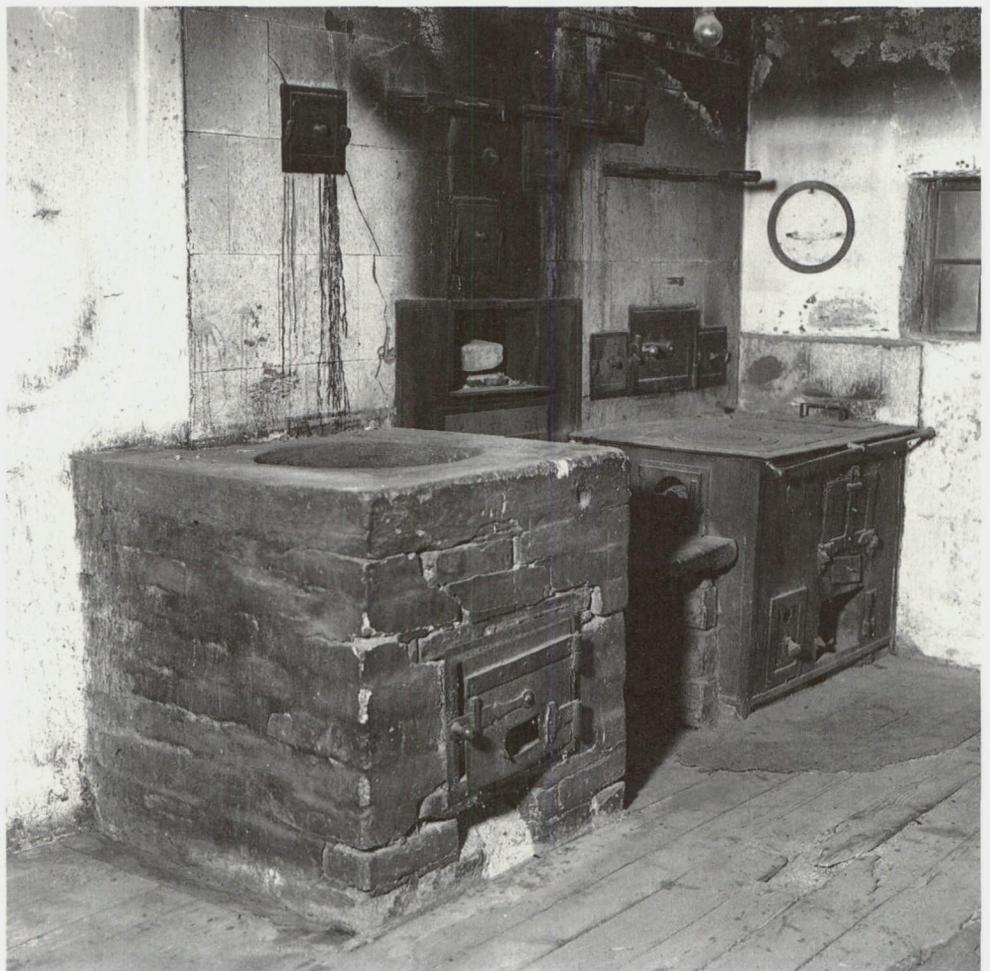
Abb. 29: Küche, Feuerungsanlage von 1923 mit gemauertem Sechtherd für Waschwasser-, Tierfutter- und Schnapsbereitung links und einem eisernen Kochherd rechts

Die vorliegende Feuerungsanlage ist 1923 eingebaut worden mit gemauertem Sechtherd für Waschwasser-, Tierfutter- und Schnapsbereitung

sowie einem eisernen Kochherd, bezeichnet «Wenzel Öhri – Schlosser – Mauren 1923» (Abb. 28 und 29).
