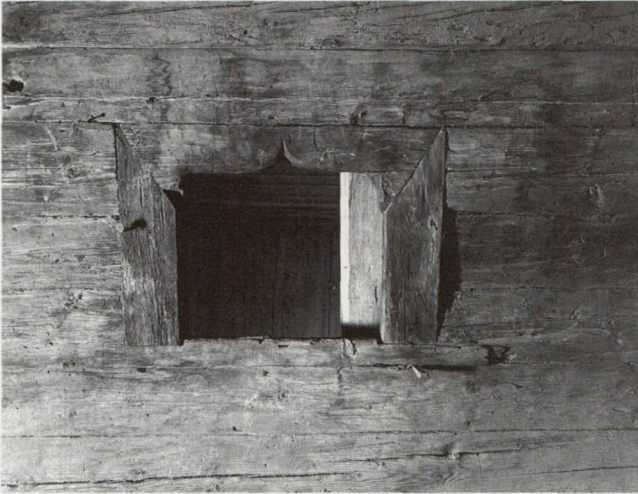
Abb. 35: Südwestfassade, Kielbogenfenster zur grossen Kammer, dendrodatiert 1518

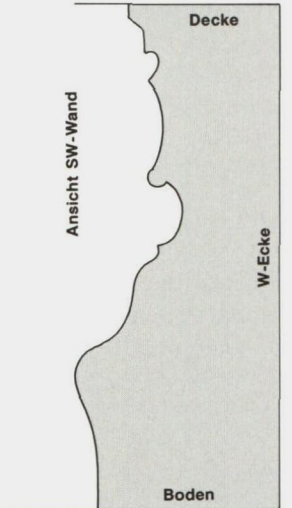
Abb. 39: Stube, Westecke, unmassstäbliche Skizze der Spur eines barockzeitlich eingebauten Buffets
