BAUETAPPE IIIb, jahrzahl- und dendrodatiert

BAUETAPPE IIIc, dendrodatiert

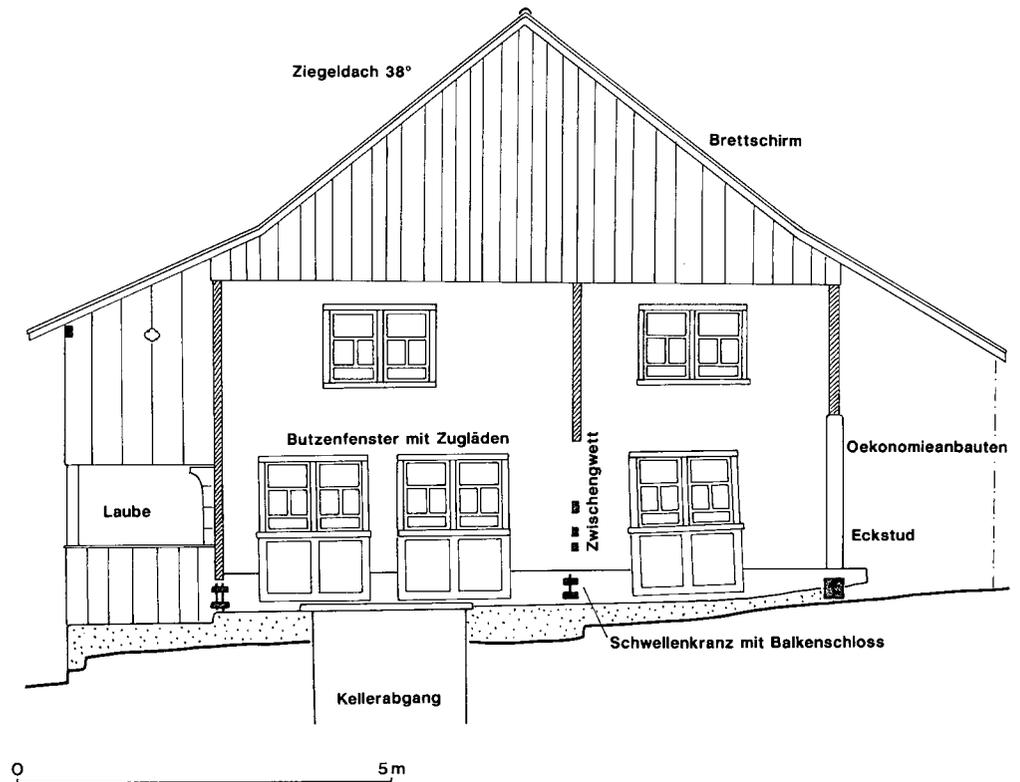
Abb. 42: Südostfassade
1:100, Rekonstruktion des
Ausbaues von 1793/94
