DAS ALTARFRAGMENT

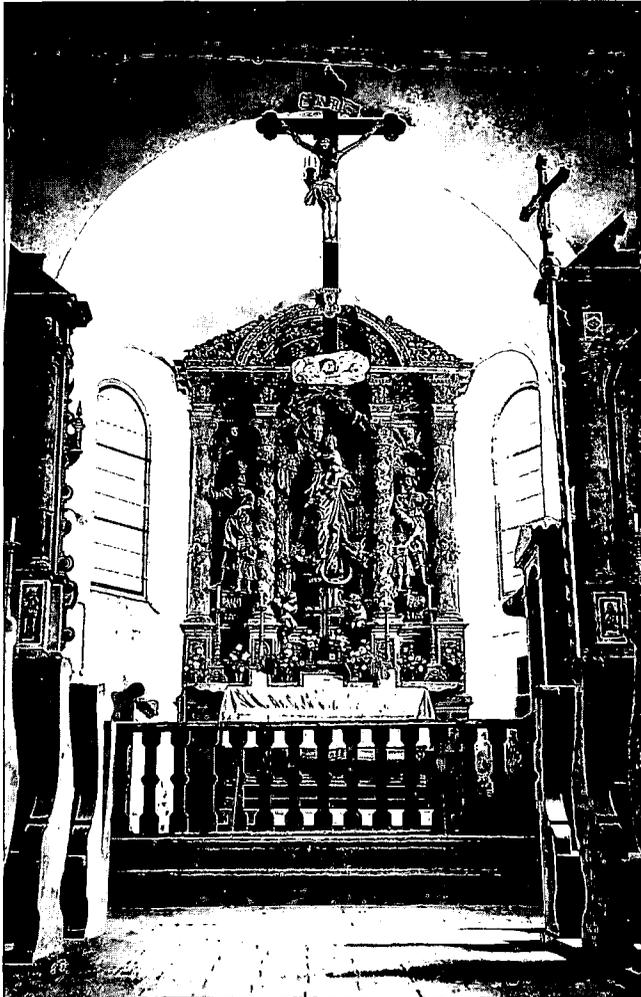
Abb. 13: Zustandsfoto des Bin-Altars in der Kapelle St. Sebastian und Rochus, Nendeln, um 1930

Anhand weniger erhaltener Abbildungen dieses Altarwerkes (Abb. 13 und 1) versuchte ich die einzelnen Fragmente zu identifizieren und im Kontext zu lokalisieren. Bald zeichnete sich als Ergebnis ab, dass die Mittelnische der Madonna bis zum abschliessenden Gebälk mit kleinen Retuschen und Ergänzungen rekonstruiert werden könnte. Der Entschluss der Museumsleitung stand fest. Bonifaz Engler, Kirchenmaler und Restaurator aus Unteregggen/SG, nahm den Restaurierungsauftrag der Fragmente an und baute sie – den Skizzen und fotografischen Vorlagen entsprechend – neu zusammen (Abb. 12).
