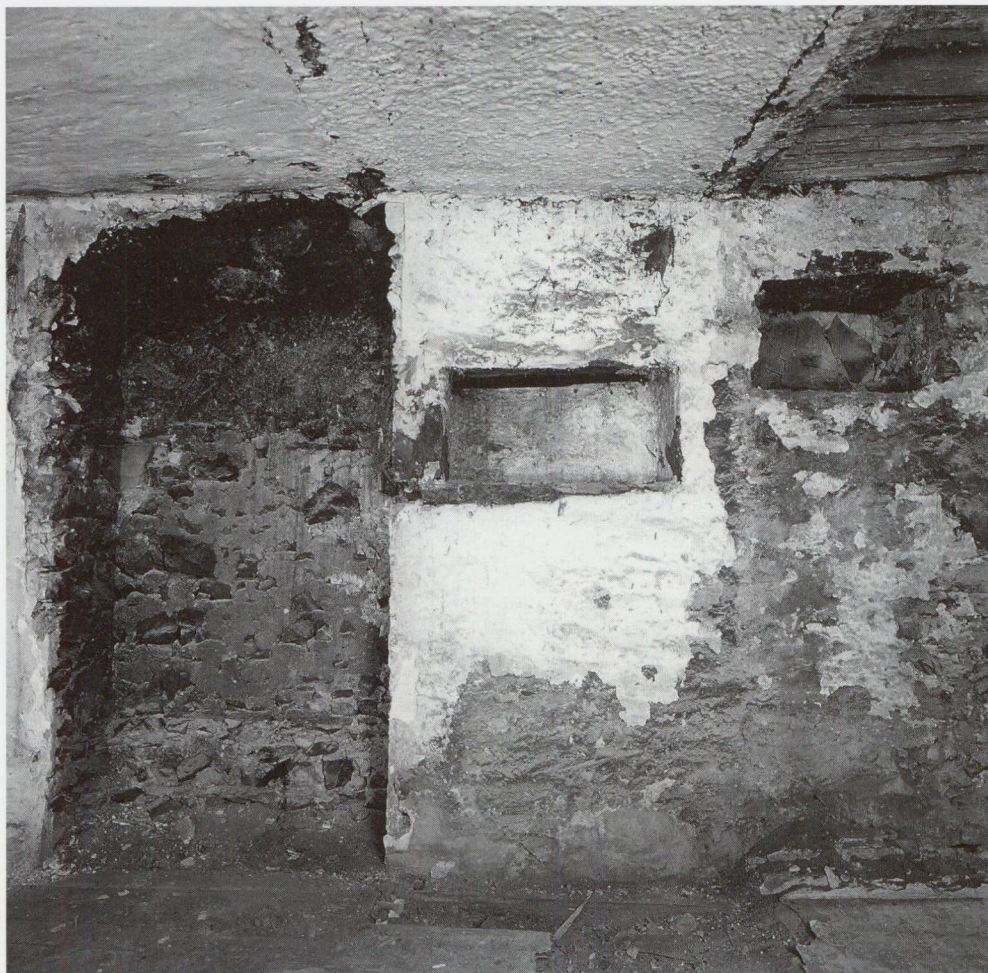
Abb. 13: Wohnhaus 46, Küche von 1510; Nordwand mit Wandnische für die mutmasslich erste Herdstelle, zwei Nischen als Ablagefächer, rechts oben Deckenluke für Leiteraufstieg

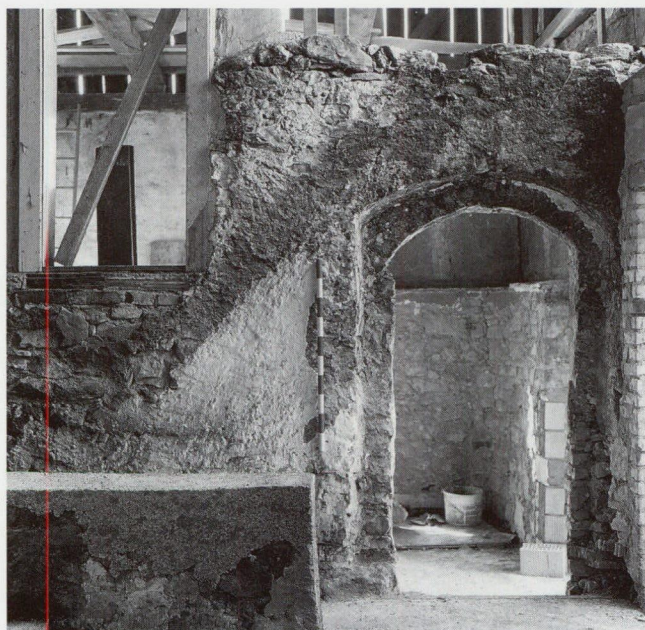
Abb. 14: Wohnhaus 46, Küche von 1510; Westwand mit Haustür; links oben spätere Tür ins Obergeschoss des Westanbaues
