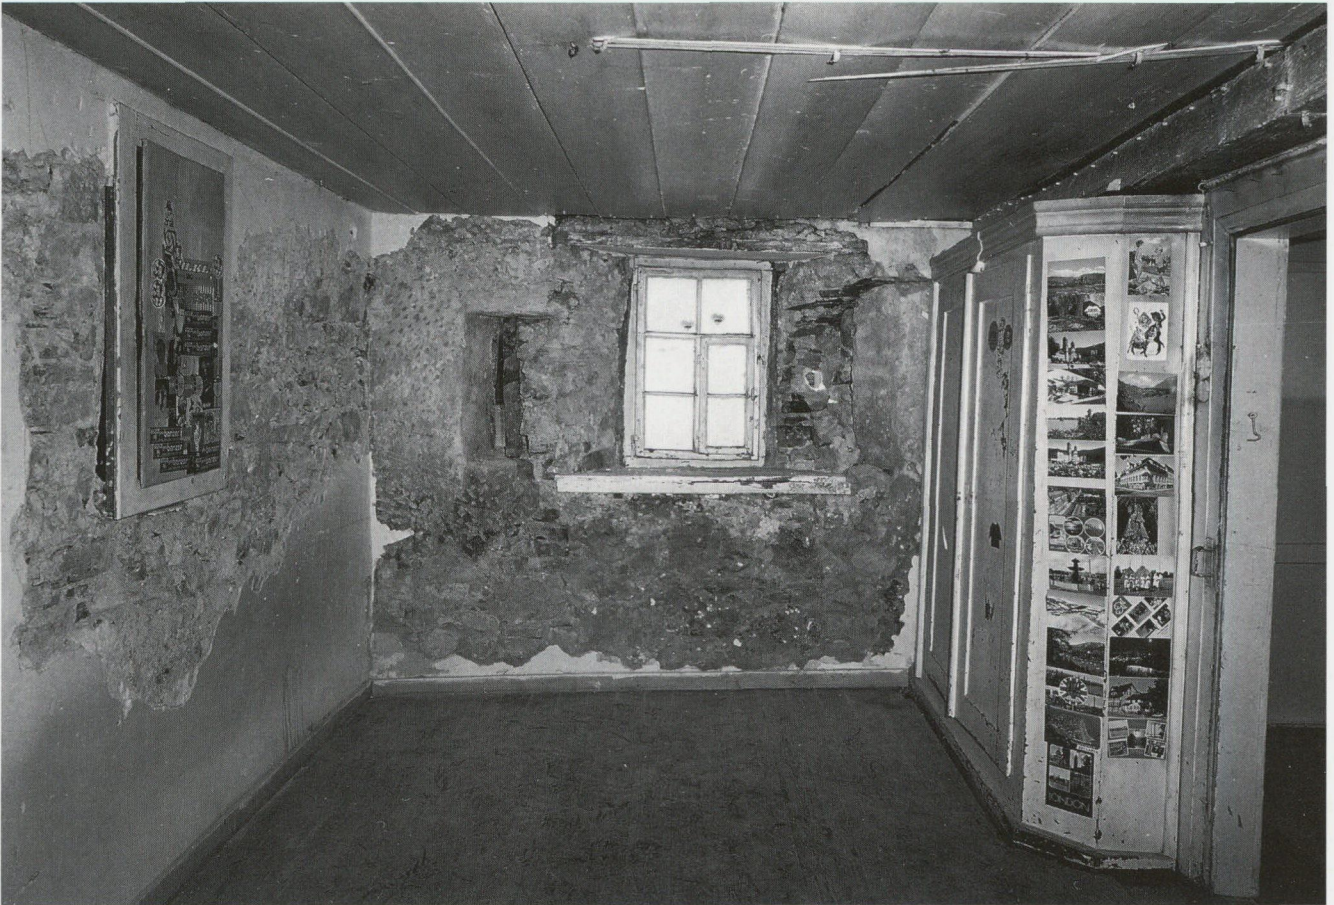
Abb. 26: Wohnhaus 46,  
Nebenzube, Nordeinsicht;  
heutiger Innenausbau mit  
Fenster und Wandschrank  
von um 1840; an Südwand  
Abfolge von 4 Fenstern,  
seit 1510 bis heute ables-  
bar

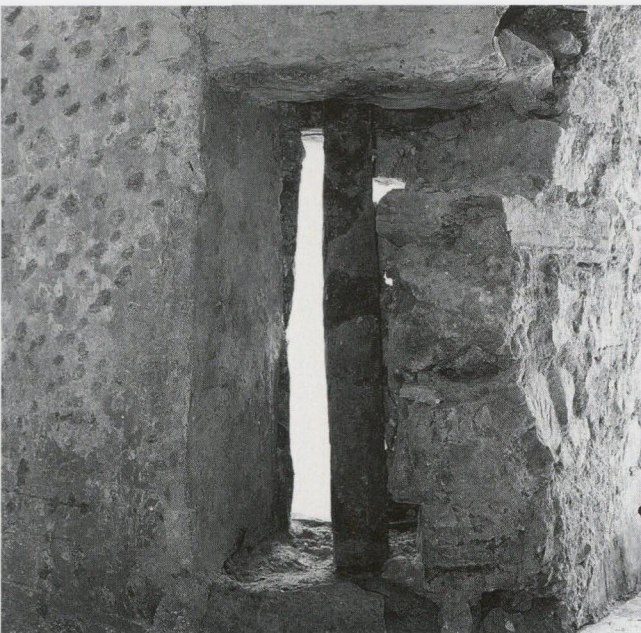
Abb. 27: Wohnhaus 46,  
Nebenzube, Südwand;  
primäre Luzide mit Axial-  
holz und Wandputz von  
1510

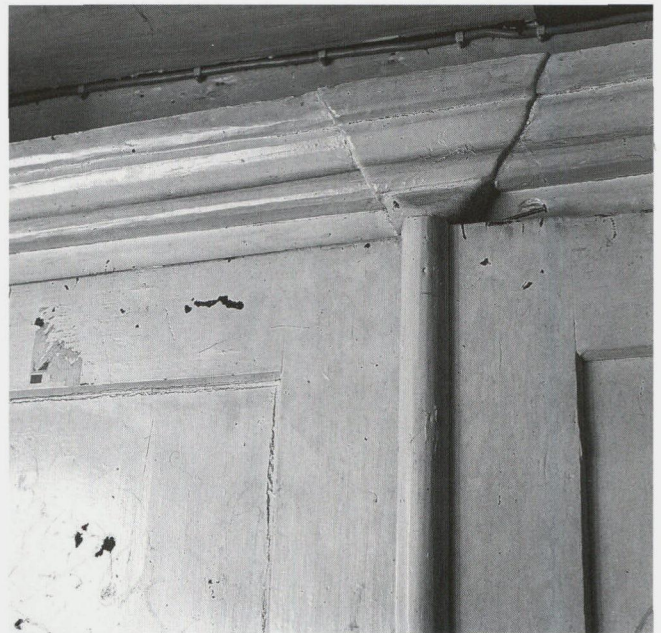
Abb. 28: Wohnhaus 46,  
Nebenzube; Wandschrank  
von um 1840, Detail  
Kranzprofil
