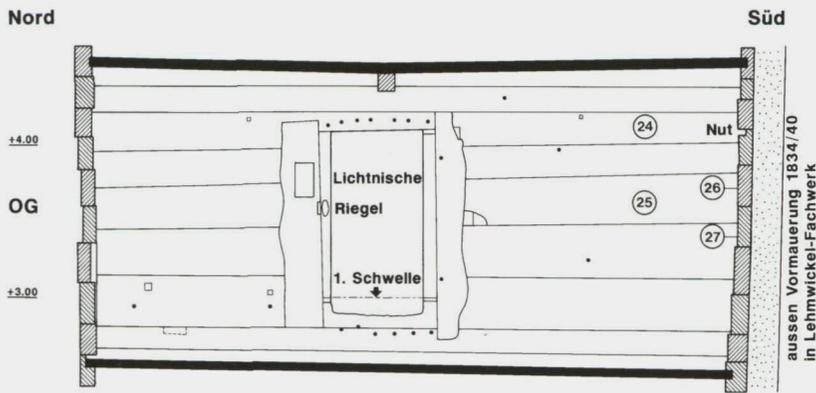
Abb. 31: Wohnhaus 46, grosse Kammer; Ansicht der Ostwand 1:50; eingekreiste Nummern = Dendroproben

Ostwand zu tief. War die Decke wie an anderen Orten zu dieser Zeit in flachem Tonnengewölbe ausgeführt?¹² Diese erst baubegleitend erfasste Blockteilerhöhung ist noch nicht dendrodatiert – was noch nachgeholt werden könnte – einzig die Dendroprobe Nr. 20 entstammt zufälligerweise dieser sekundären Bauphase I c, bleibt jedoch ohne Fälldatum.

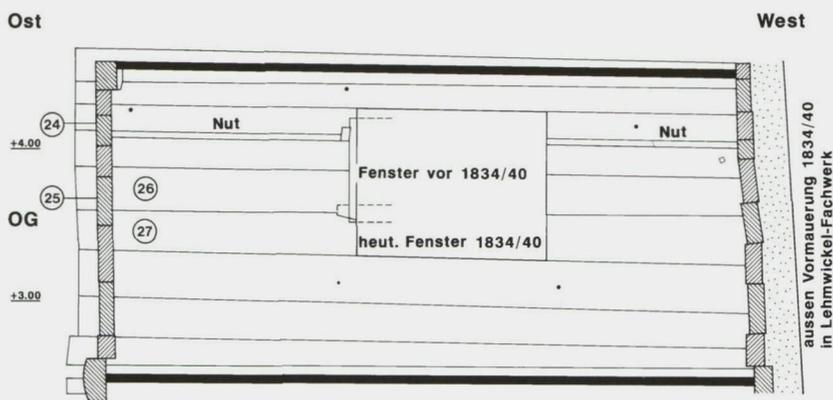
Abb. 32: Wohnhaus 46, grosse Kammer; Ansicht der Südwand 1:50; eingekreiste Nummern = Dendroproben

Die untere Deckennut in der Südwand und die Blattsasse eines Firststudes in der Westwand weisen auf eine Erhöhung des Blockteiles um drei Gebälkkränze (Abb. 34). So lässt sich die ursprüngliche Kammerhöhe mit nur 1.55 Metern und lediglich einem Fensterchen in der Westwand erkennen. Diese Befunde korrespondieren mit Beobachtungen zum Dachstuhl (nachfolgend beschrieben), hinterlassen aber auch unbeantwortete Fragen. Die Deckennut liegt gegenüber dem Türsturz in der

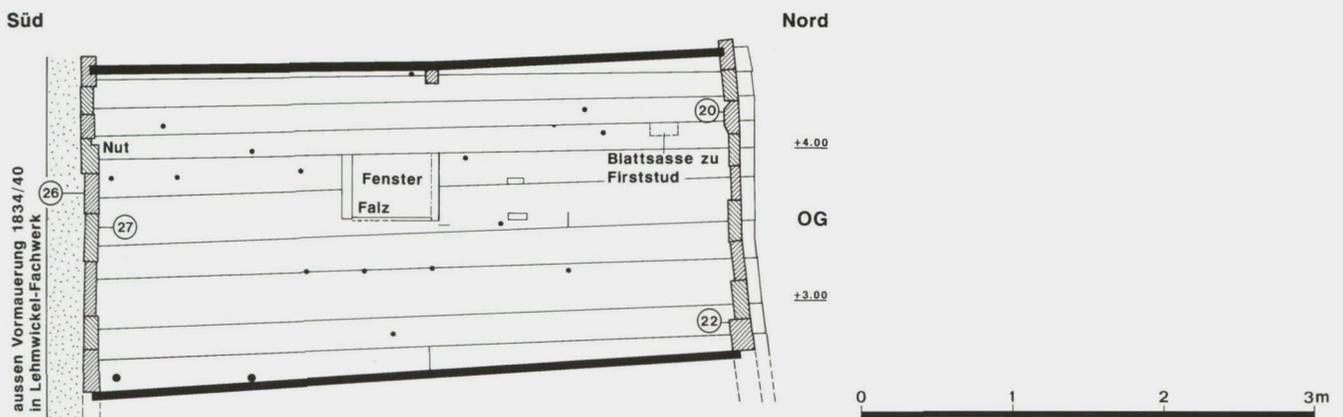
Abb. 33: Wohnhaus 46, grosse Kammer; Ansicht der Westwand 1:50; eingekreiste Nummern = Dendroproben

Die Westwand trägt eine Fensteröffnung mit raumseitigem Falz als Fensteranschlag, eine Blattsasse zu einem ersten Firststud und verschiedene Bohrlöcher für einen unbekanntem Zweck (Abb. 33).
