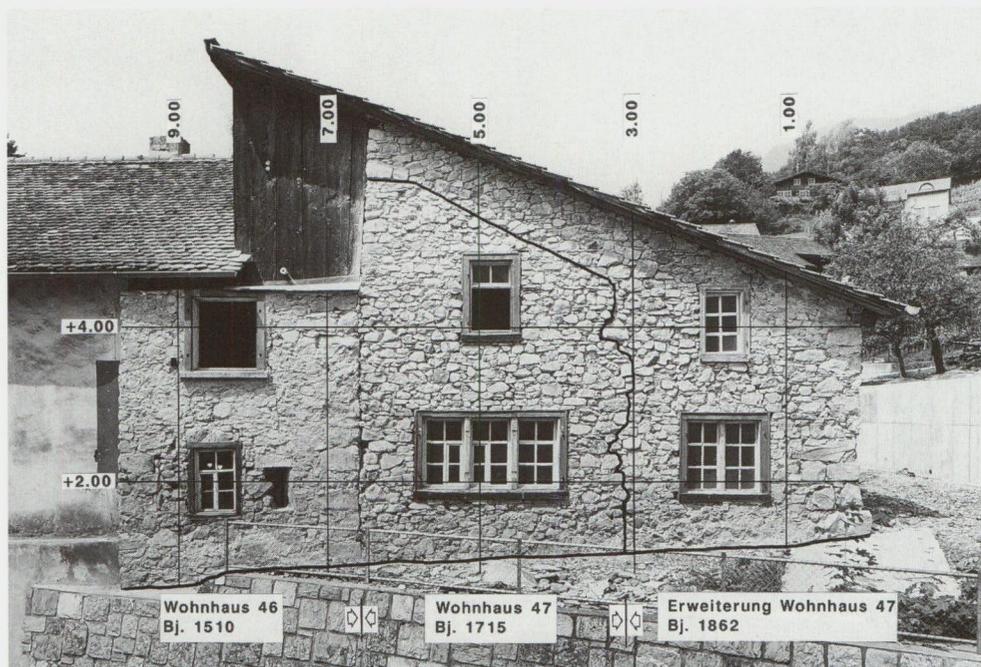
Abb. 44: Wohnhaus 47, Südfassade entputzt 1:100, entzerrte Orthogonalphotographie

Alle Aussenwände sind gemörtelt mit etwas gröber und grösser gewählten Steinen als zur südlichen Mauerstube des 18. Jahrhunderts. Als Verkleidung haftet ein glattgestrichener, lindengrün getünchter Aussenputz, der seit der Weitung eines Küchenfensters gegen Mitte des 20. Jahrhunderts mit dem heutigen Rieselbewurf überdeckt ist.

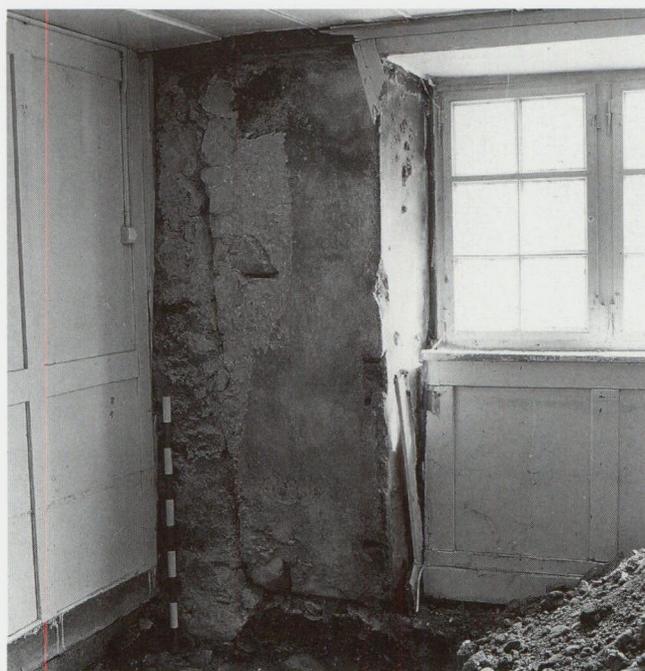
Abb. 45: Wohnhaus 47, Stube, Südwand; Baunaht; rechts höher fundierte, verputzte Mauer des 18. Jahrhunderts mit Negativen eines gespundeten Dielenbodens und hölzerner Ostwand; links Mauerwerkerverweiterung von 1862; Täfer und Fenster von 1862
