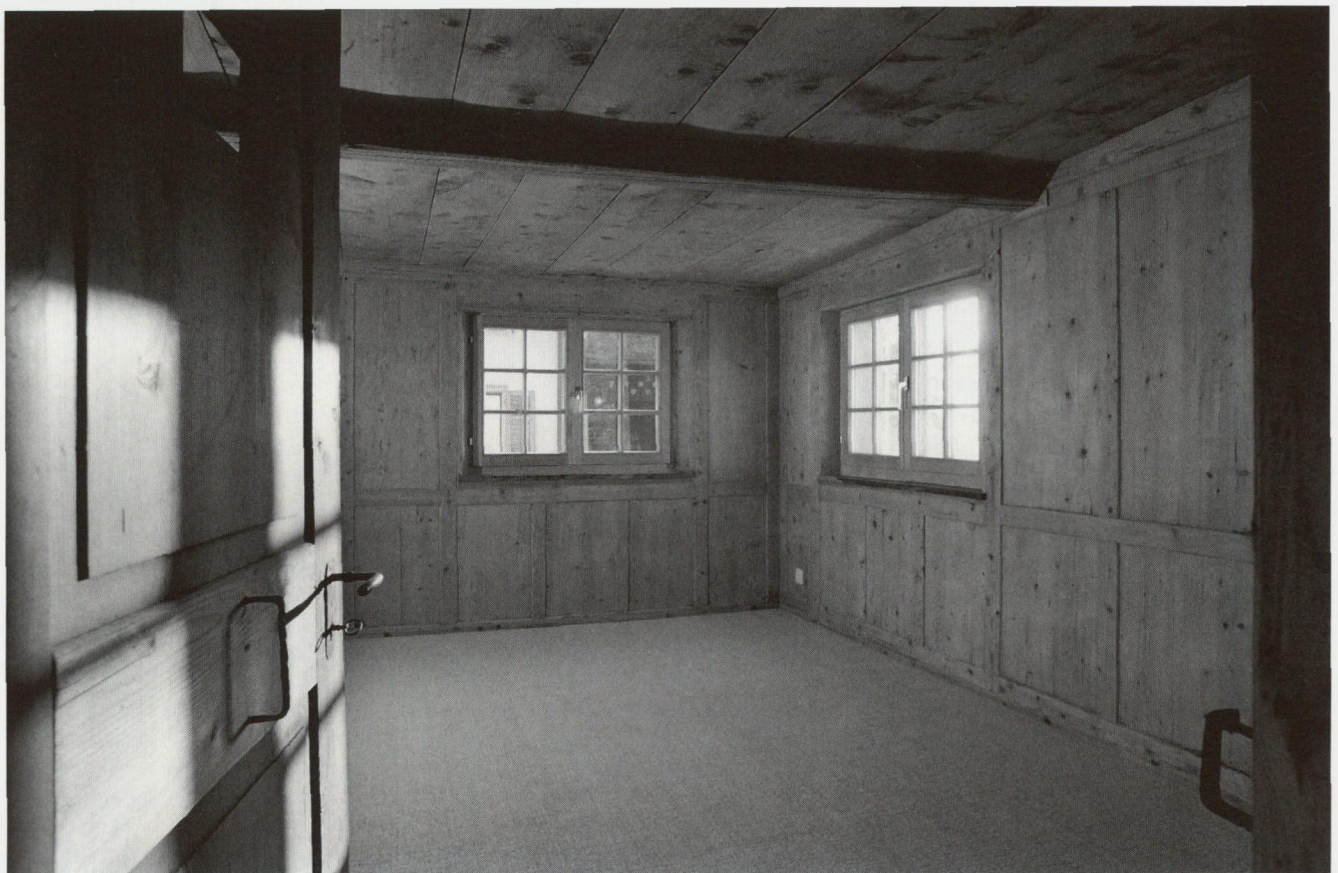
Abb. 3: Stube.  
Sorgfältig restaurierte  
Holzdecke und Wandtäfer  
(waren mehrmals über-  
strichen); neuer Boden-  
belag als Sisalteppich.
