DER INNENAUSBAU

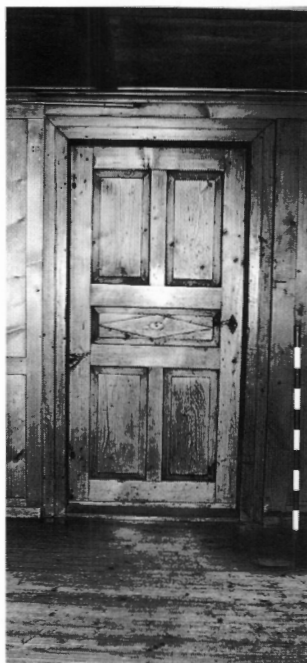
Abb. 12: Stube mit Innenausbau und signifikanter Tür zur Nebenstube von 1849d.

Der Innenausbau der Stuben und Kammern zeigt sich in schlichter, ortsüblicher Manier des 19. Jahrhunderts. In der Stube und der Nebenstube tragen Wände und Decken einheitlich gestemmte Täfer mit stumpfen Füllungen und mit einem Viertelstab besäumte Friese, allesamt naturfarben belassen (Abb. 12). Die beiden Türen zur Nebenstube sind in für die Mitte des 19. Jahrhunderts signifikanter Art gestemmt und mit schmucken Schippenbändern, Knauf und Klinke beschlagen (Abb. 13).⁹ In der Stube weist eine Schmutzspur entlang der West- und Nordwand auf eine einstige Eckbank. Der gesamte Innenausbau der Stube mag samt den angeschlagenen Sprossenfenstern den Baumassnahmen

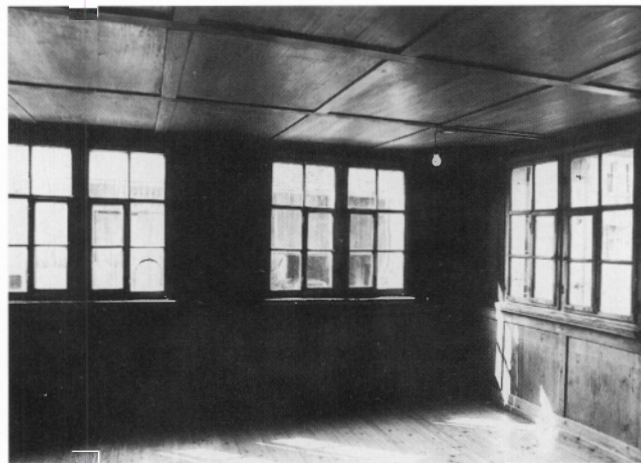
Abb. 13: Die geräumige, helle Stube mit Innenausbau und Sprossenfenstern von 1849d; entlang der West- und Nordwand Schmutzspuren einer einstigen Eckbank.

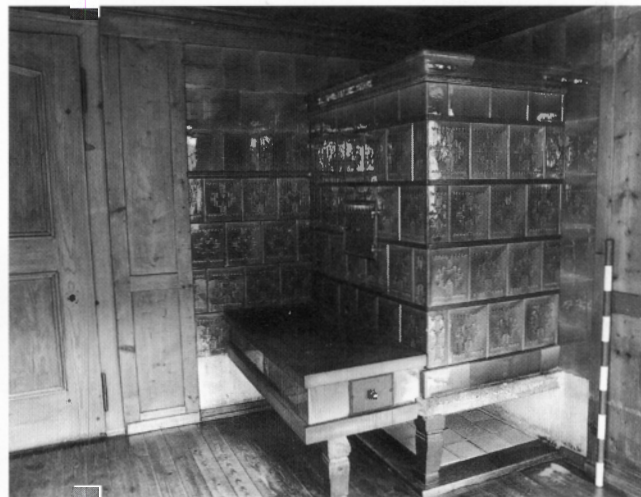
Abb. 14: Wohnhaus, Stube; Kachelofen und Stubentür (links) von 1940i.

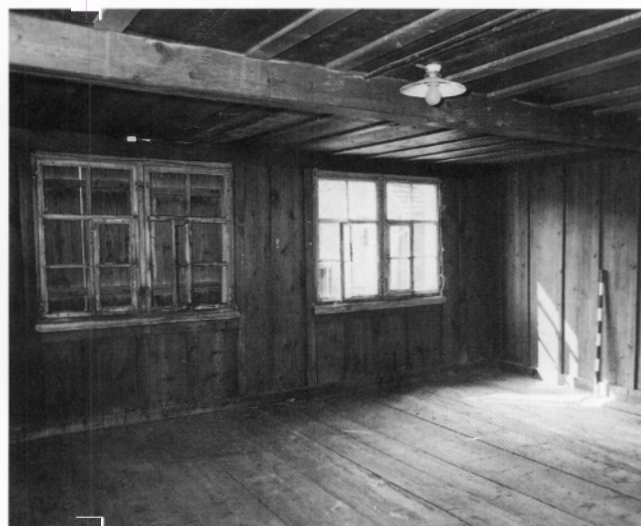
Abb. 15: Grosse Kammer mit schlichtem Innenausbau und Sprossenfenstern von 1849 [oder 1827].
