DIE FASSADEN

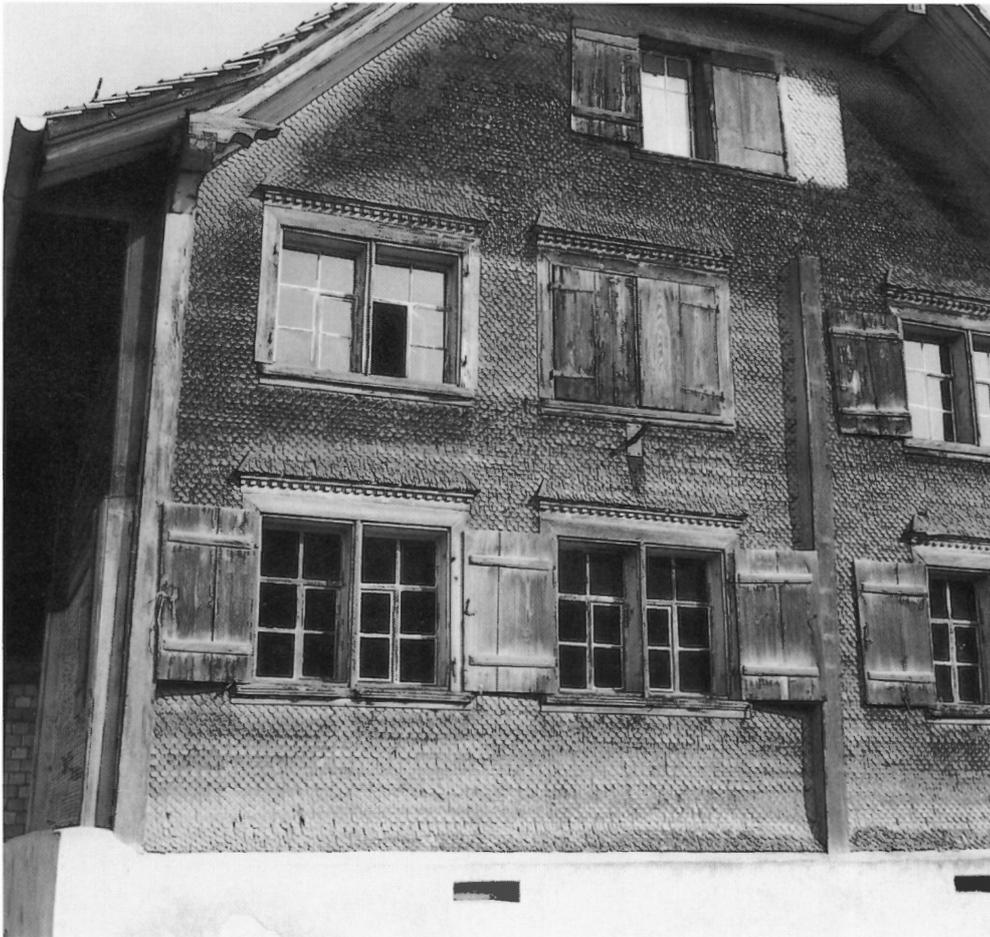
Abb. 16: Wohnhaus-Westfassade; schmucker Rundschindelschirm, Sprossenfenster und Klappläden des 19. Jahrhunderts; Dachstuhl mit ziergesägten Flugsparren-Schuhen von 1827d.

Die freistehenden Fassaden des Wohnhauses tragen einen schmucken Rundschindelschirm, mit Zahnschnittfries und Regenabwurf über den Fenstern. Die Gwettköpfe des Strickbaues sind mit Brettern eingekleidet (Abb. 16). Mit unserer Unter-
