Die Ökonomiebauten

DIE STALLSCHEUNE

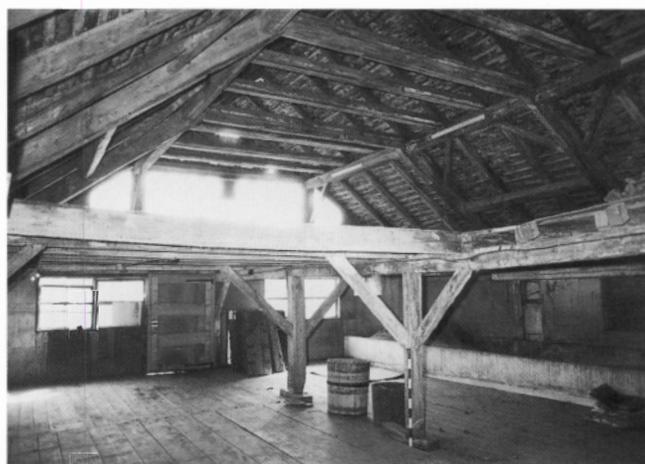
Abb. 17: Innenansicht der geräumigen Scheune mit liegendem Dachstuhl, erbaut wohl nach Mitte des 19. Jahrhunderts.

Eine freistehende Stallscheune mag nach Mitte des 19. Jahrhunderts entstanden sein, ist aber in den letzten Jahren stark umgebaut worden und birgt nun einen Mastbetrieb. Erhalten geblieben ist die voluminöse Dachstuhlkonstruktion als eindruckliche Zimmermannsarbeit (Abb. 17). In der 2. Hälfte des 19. Jahrhunderts hat die Liechtensteinische Landwirtschaft von Getreide- und Weinbau zur Viehzucht umgestellt und damit den Bedarf an grossen Heuscheunen ausgewiesen. Die vorliegende Scheune repräsentiert diese wirtschaftliche und ortsbildbestimmende Zäsur.
