**ESCHEN / NENDELN, «OBERSTÄDTLE»,
HAUS NR. 17**

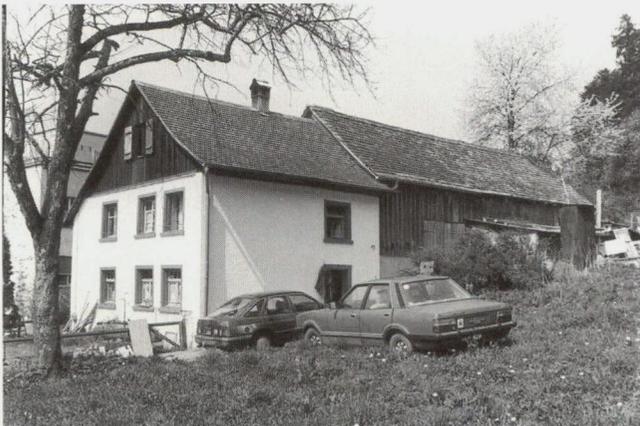
Abb. 4: Hofstätte Nr. 17 im «Oberstädtle» in Nendeln vor der Zerstörung. Frühjahr 1991.

- 1619 Erbauung des Wohnhauses in Strickbauweise mit gemauertem Küchenteil.
Um 1780 Erneuerungsarbeiten. Ummantelung der Holzfassaden in massivem Bruchsteinmauerwerk. Letztes Erscheinungsbild.
19. Jh. Erbauung der Stallscheune.
1991 Baugeschichtliche Untersuchung

Abbruch des Wohnhauses samt Stallscheune im Juni 1992. Erstellung von Wohnbauten an gleicher Stelle.

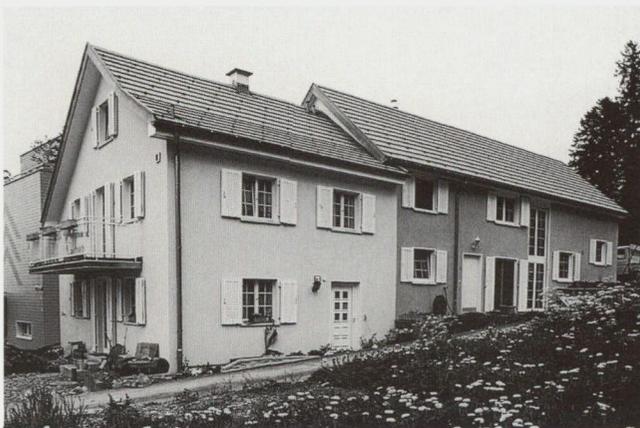
Abb. 5: «Wiederaufbau». Neu erstelltes Mehrfamilienhaus. Herbst 1993.
