VADUZ, BURGRUINE «WILDSCHLOSS/ SCHALUN»

Abschluss der Renovations- und Felssicherungsarbeiten nach zehnjähriger Bautätigkeit im Sommer 1993.⁴³

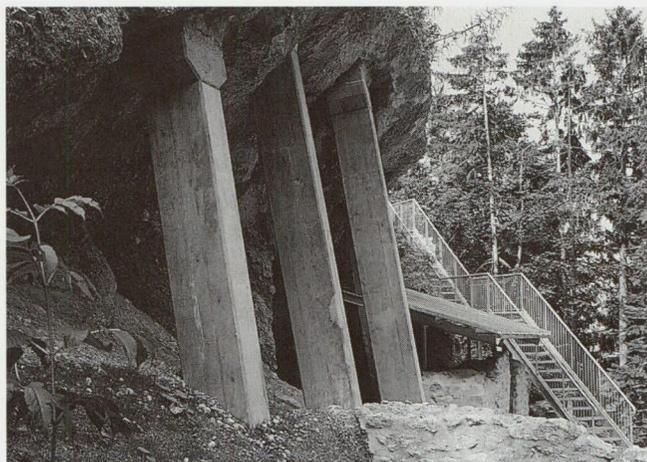
Abb. 27: Vaduz, Burgruine «Wildschloss/Schalun». Schräggestellte Betonstützen dienen der Felssicherung. Aufnahme nach Abschluss der Arbeiten im Sommer 1993.
