Über die Ausgrabungen beim Amtshaus in Balzers – die verdankenswerter Weise durch einen Nachtragskredit des Landtags finanziert wurden – hat uns die wissenschaftliche Leiterin Mag. Ulrike Mayr folgenden Zwischenbericht zur Verfügung gestellt:

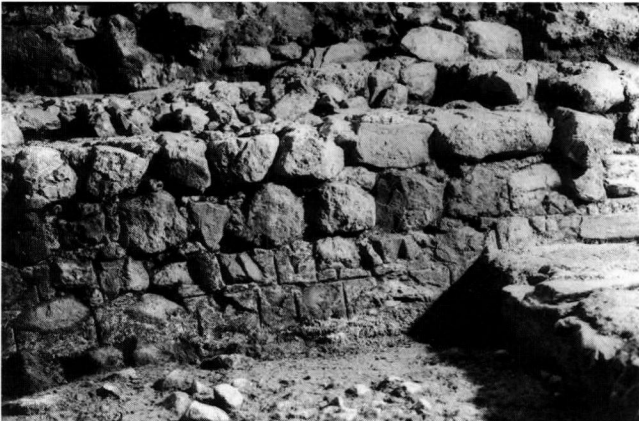
Abb. 2: Ausgrabung beim Amtshaus Balzers. Römisches Mauerwerk mit horizontalem und vertikalem Fugenstrich. Grabungsfoto, Dezember 1995.

Schon bei der Entfernung der Kellerböden sties- sen die Bauarbeiter wie erwartet direkt auf römische Mauerkronen. Wegen der Unterfangungsarbeiten an den Fundamenten des Amtshauses wurden einzelne Teile vorab durch die Archäologie dokumentiert, für den Baufortgang freigegeben und im Zuge der weiteren Arbeiten abgebrochen. Das gleiche geschah mit jenen römerzeitlichen Bauresten, die bei den Fundamentierungsarbeiten unterhalb der Aussenmauern, im besonderen bei der Ost-, Nord- und Südmauer des Amtshauses zum Vorschein kamen.

Diese und die noch in ungestörter Originallage verbliebenen Mauern lassen sich auf Grund ihrer absoluten Höhe, ihrer Bauart und ihrer Orientierung mit den Befunden der Notgrabung in der Fürstenstrasse 1986 zu einem Gebäudekomplex verbinden. Die Mauerzüge in den Kellerräumen des Amtshauses können sogar zu einzelnen Räumen ergänzt werden. Die Mauern sind in Zweischalentechnik errichtet und z.T. an den Innen- und Aussenwänden mit einem sehr aufwendig und sorgfältig ausgeführten horizontalen und vertikalen Fugenstrich versehen. Schon allein dieser Umstand deutet auf ein Gebäude besser gestellter Bewohner. Bisher sind jedoch noch keine Hinweise vorhan-

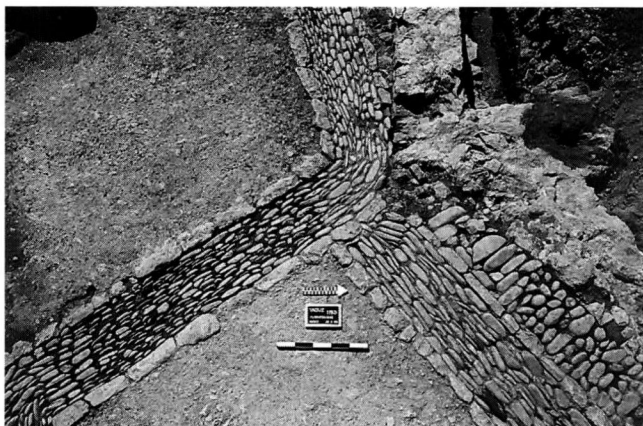
Abb. 3: Notgrabung in der Florinsgasse in Vaduz. Spätmittelalterliche Weg- und Platzanlage mit gepflästerten Wasserrinnen im Bereich westlich vor der ehemaligen Florinskappelle. Grabungsfoto, Juni 1995.
