MAUREN, «BINZA», HAUS NR. 128

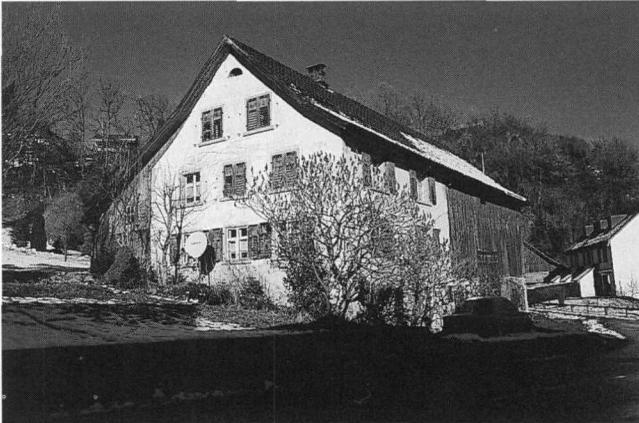
Abb. 10: Mauren. Haus Nr. 128 in der «Binza». Südansicht des 1845 errichteten Bauernhauses vor dem Beginn der Abbrucharbeiten im Herbst 1997

- 1845 Erbauung des Bauernhauses mit Wohn- teil, Stall und Scheune. Die Aussen- wände des dreigeschossigen Wohn- teils bestanden aus massiven Bruchstein- mauern, die Binnenwände aus über- putzten oder übertäfelten Fachwerk- konstruktionen. Unverputzte Lehmfach- werkwand als Trennwand gegen die Scheune. Die symmetrisch gegliederten Fassaden waren glatt verputzt und weiss getüncht. Dekorative Eckbema- lung.
2. Hälfte Westseitiger Anbau von Laube und 19. Jh. Schopf.
- Um 1900 Tiefgreifende Renovation des Wohn- hauses. Einbau der bis 1997 bestehen- den Herd-/Ofenanlage und neuer Spro- senfenster, Abbruch der alten Tenne und Erweiterung der Ökonomieanlage.
- Um 1950 Anbau des Schweinestalls.
- 1995 Baugeschichtliche Untersuchung.
- 1997 Beginn der Abbrucharbeiten im Be- reich des Stallgebäudes.

Beim Haus Nr. 128 handelte es sich um ein schliches, aber durchaus repräsentatives Bauernhaus. Durch seinen Standort am Fuss des ansteigenden Geländes gegen «Hala», im Innern der Strassenkrümmung, prägte es das Ortsbild wesentlich mit. Im Herbst 1997 musste das Bauernhaus einer Grossüberbauung weichen. Von einer Unterschutz- stellung wurde abgesehen.¹⁵
