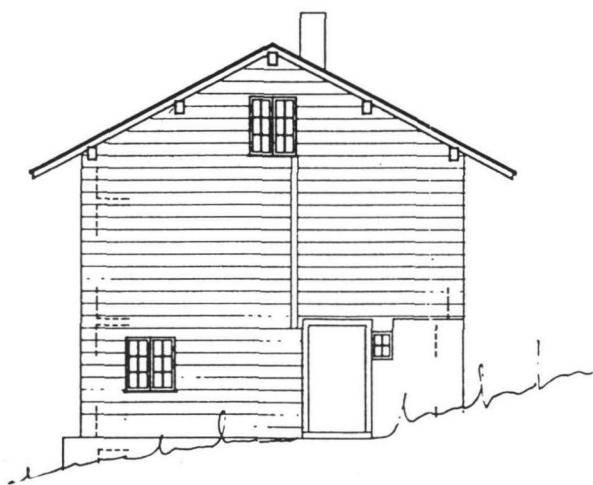
Abb. 18: Triesenberg.
Haus Nr. 155 in «Lavadina». Westansicht. Plan-
aufnahme
