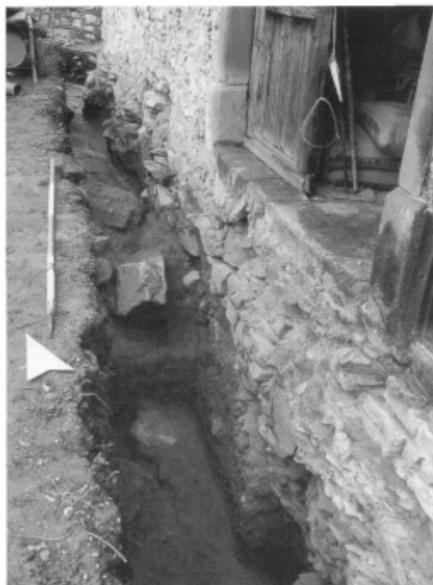
Abb. 20: Blick in die Fundamentlage (A SCH – N-W 1) der Nordwestfassade gegen die Nord-ecke des Hauses. Ungepflegte Fundation auf anstehendem Fels

zu zerfallen (Abb. 20, 21). An eine Kellermauer im Mittelteil des Hauses mag man beim Anblick dieser Mauertechnik nicht denken.

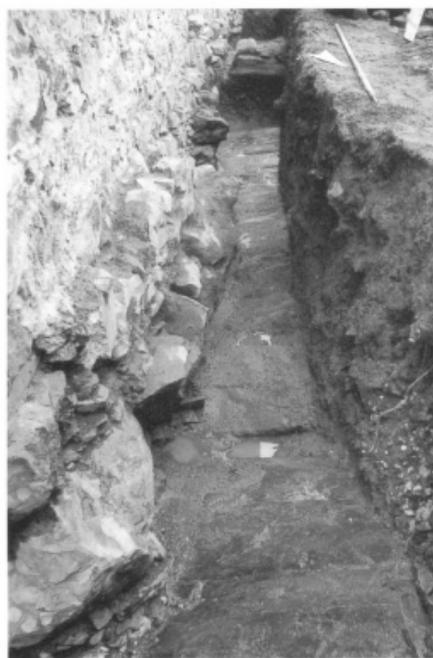
Abb. 21: Blick in die Fundamentlage (A SCH; N-W A 1) gegen die Westecke des Hauses. Fundament auf anstehendem Fels
