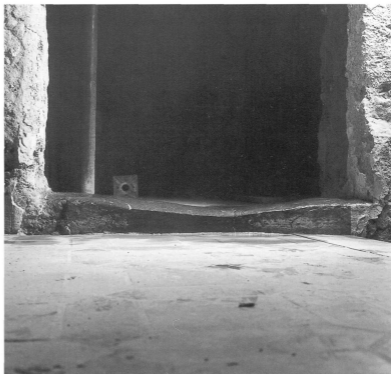
Abb. 11: Erdgeschoss, Hauseingang 15 mit der stark ausgetretenen Steinschwelle aus der Zeit um 1380 (heutiger Kucheneingang): von Nordwesten gesehen. Der zur Schwelle gehörende Gehboden, ein Mörtelguss, lag 17 Zentimeter unter den abgebildeten, bis 1987 benutzten Klinkerplatten
