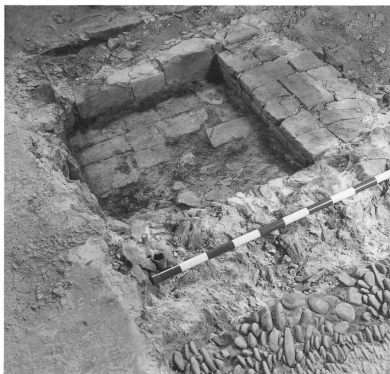
Abb. 15: Erdgeschoss, Küche 12 mit ins Gehniveau eingetiefter Herdstelle von um 1380 aus Tonplatten und Sandsteinquadern; vorne die abgetragene Mauer 11–12 und Reste der Kieselplästerung zum Gang 11; von Osten gesehen
